# Diagnosticas ziņojums par

## 2019 PEUGEOT 5008 Allure

# Diagnosticas ziņojums par 2019 PEUGEOT 5008 Allure

## Diagnosticā konstatēto defektu kopsavilkums

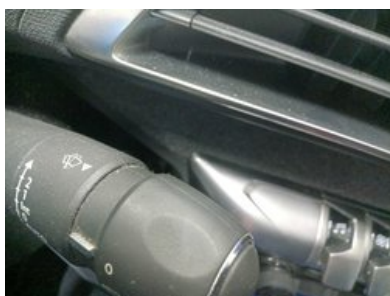
- ✔ **1. Priekšpuse:** Stiklu mazgāšanas sistēma - Darbība (Priekšā un aizmugurē)

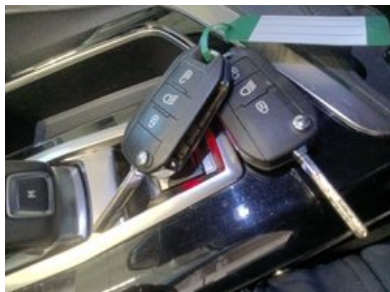
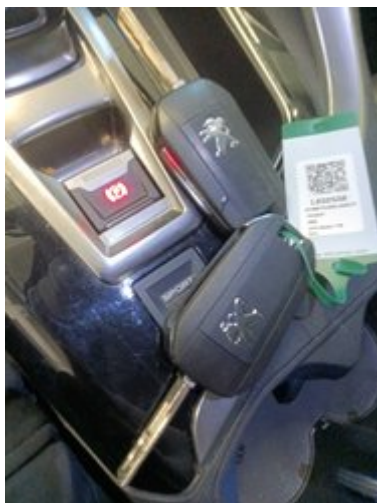
✓ **2. Iekšpuse:** Aksesuāri - Darbība un Stāvoklis

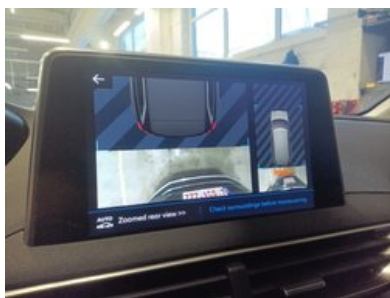
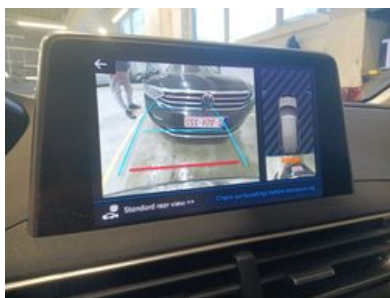
✓ **3. Iekšpuse:** Aksesuāri - Darbība un Stāvoklis

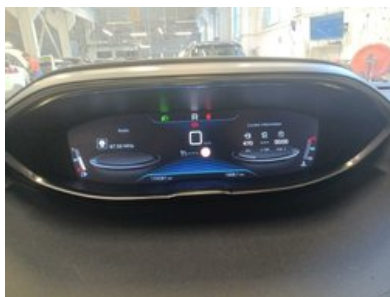
✓ **4. Iekšpuse:** Aksesuāri - Darbība un Stāvoklis

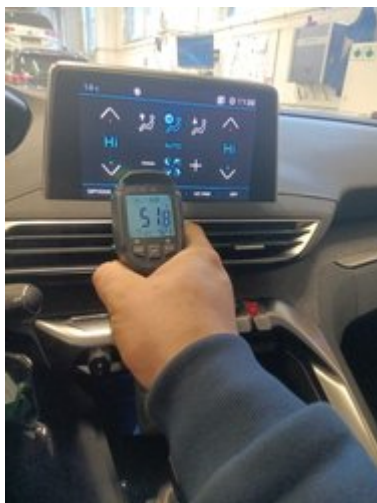
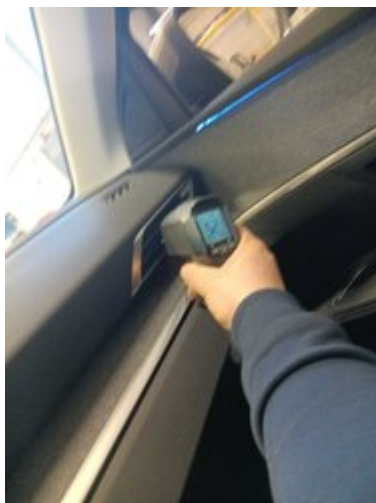
✓ **5. Iekšpuse:** Aksesuāri - Darbība un Stāvoklis

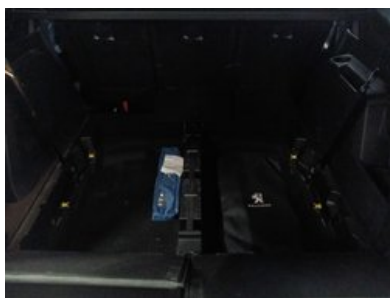
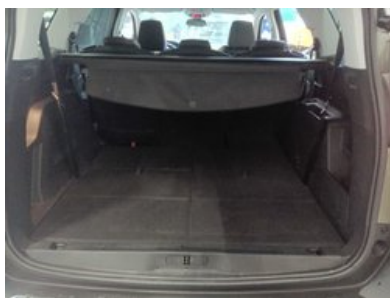
✓ **6. Iekšpuse:** Aksesuāri - Darbība un Stāvoklis

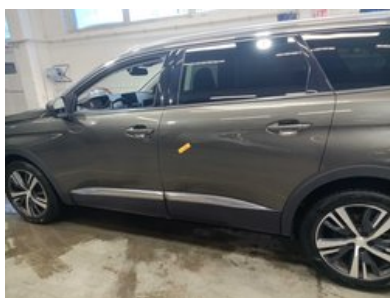
✓ **1. Cits:** Papildu Pulēšanas Darbi

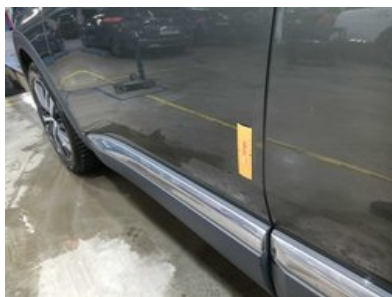
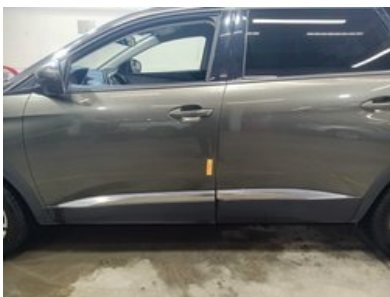
✓ **2. Sāns:** Kreisā un Labā Puse - Vizuālie Bojājumi un Skrāpējumi

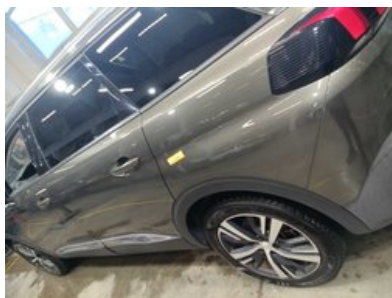
✓ **3. Sāns:** Kreisā un Labā Puse - Vizuālie Bojājumi un Skrāpējumi

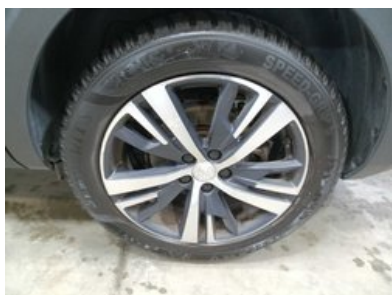
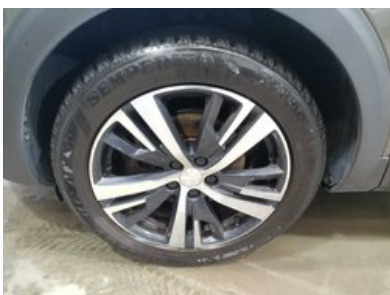
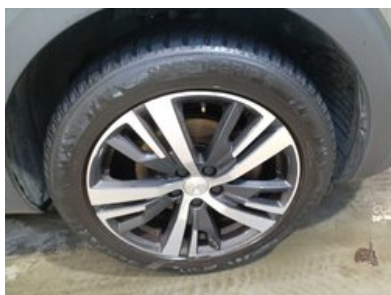
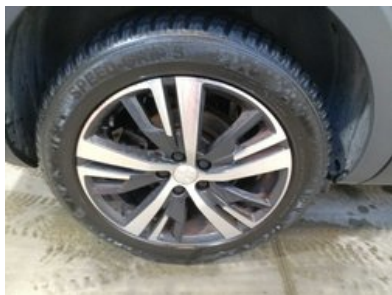
✓ **4. Sāns:** Riteņi - Stāvoklis

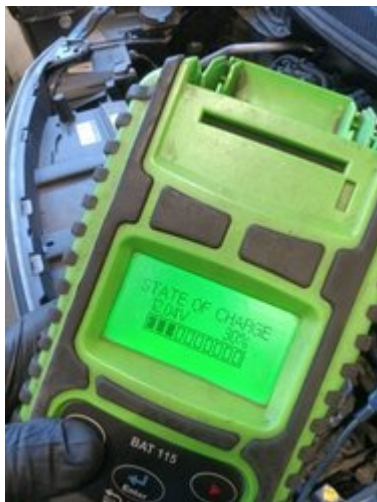
✓ **2. CITS:** Uzlādēt Akumulatoru

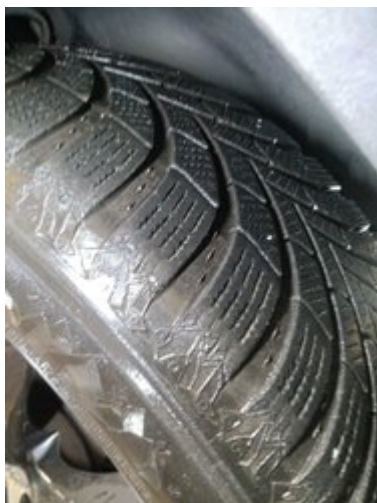
✓ **4. CITS:** Nomainīt Riepas

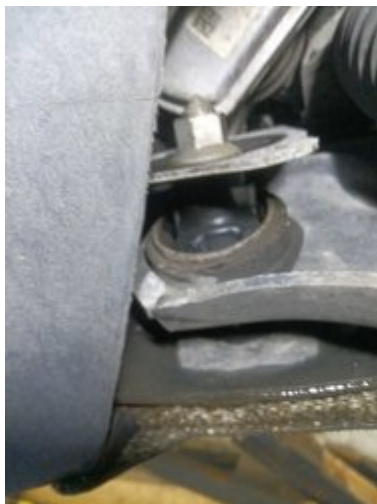
✓ **5. BALSTIEKĀRTA:** Balstiekārtas Apakšējā Svira Abas

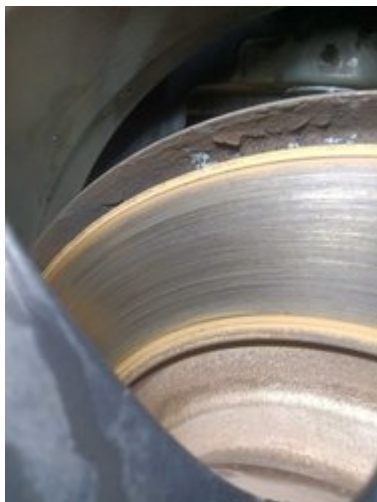
## ✓ 6. BREMZES: Aizmugures Bremžu Disks (Abi)

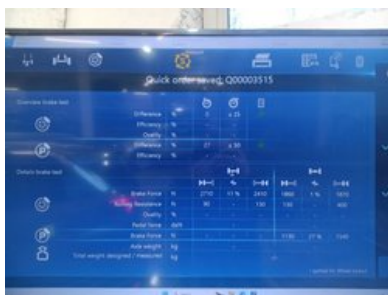
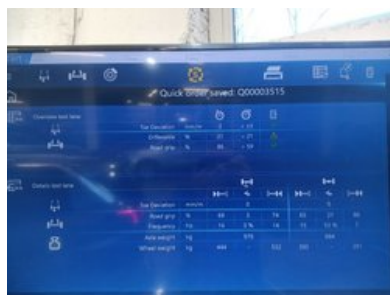
#### ✓ 2. Bremžu Testa Līnijas Rezultāti

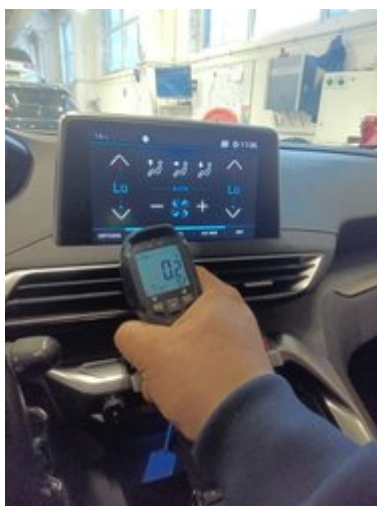
### ✓ 4. Gaisa Kondicionēšanas Mērījums
