# Diagnosticas ziņojums par

## 2018 BMW X1 High Executive

### Diagnosticas informācija

### Diagnosticā konstatēto defektu kopsavilkums

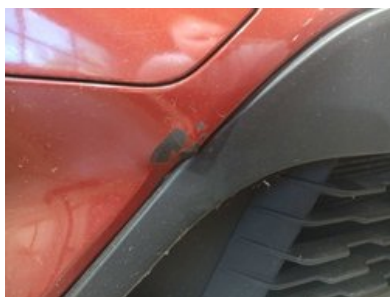
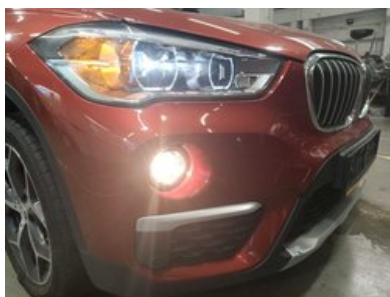
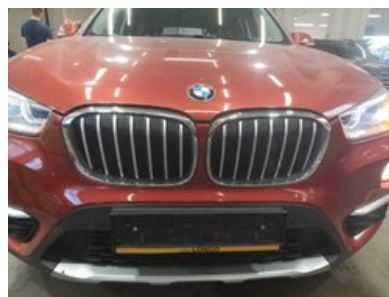
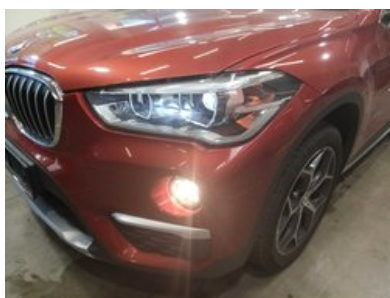
### ✓ 1. Priekšpuse: Priekšējais Bamperu - Stāvoklis un Izlīdzinājums

- ✓ 1. Krāsot Priekšējo Bamberi

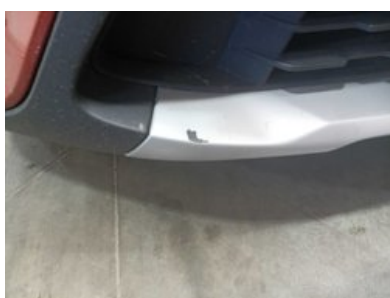
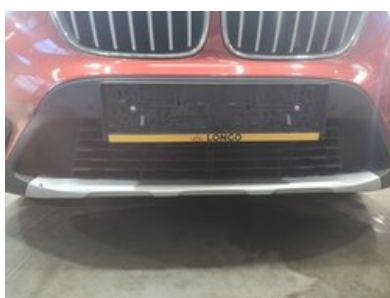
### ✓ 2. Priekšpuse: Priekšējais Bamperu - Stāvoklis un Izlīdzinājums

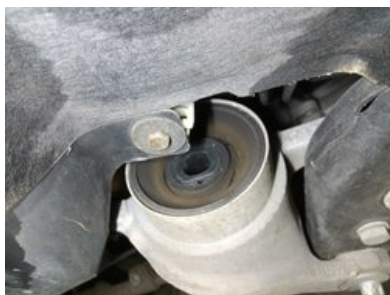
### ✓ 2. **BALSTIEKĀRTA:** Balstiekārtas Apakšējā Svira Abas

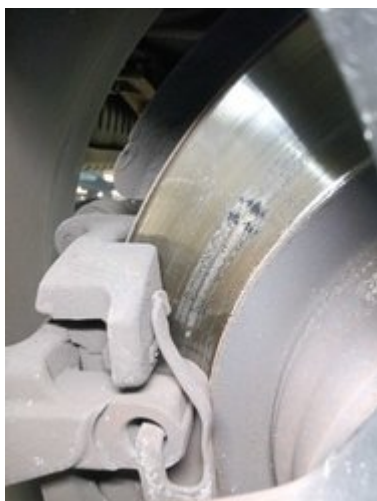
### ✓ 3. **BREMZES:** Aizmugures Bremžu Disks (Abi)

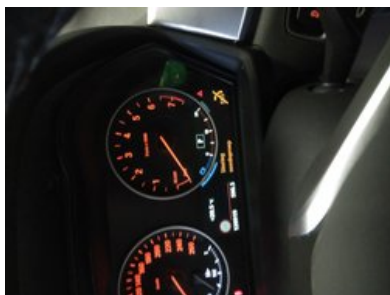
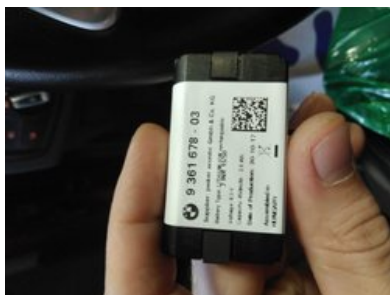
## ✓ 7. VISPĀRĒJĀ ELEKTRIKA: SOS Akumulators
