# Diagnosticas ziņojums par

## 2019 OPEL CROSSLAND X 120 Year Edition

### Diagnosticas informācija

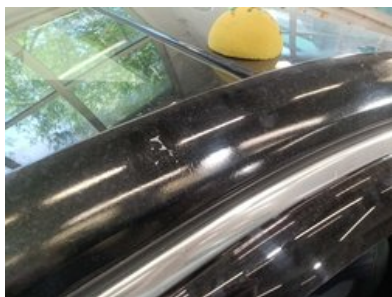
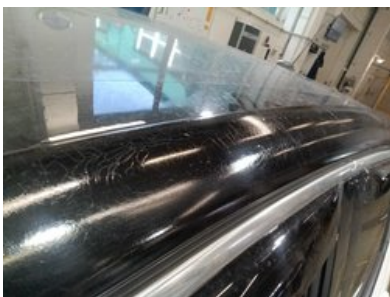
✓ **2. Sāns:** Kreisā un Labā Puse - Vizuālie Bojājumi un Skrāpējumi

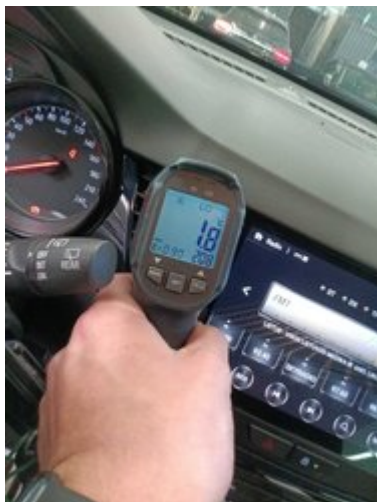
#### ✓ 4. Gaisa Kondicionēšanas Mērījums

✓ **1. GAISA KONDICIONĒŠANA UN APSILDES SISTĒMA:** Sistēmas Evakuācija/Uzpilde

- ✓ 1. Sistēmas Evakuācija/Uzpildīšana
