# Diagnosticas ziņojums par

## 2015 OPEL MERIVA Cosmo

### Diagnosticas informācija

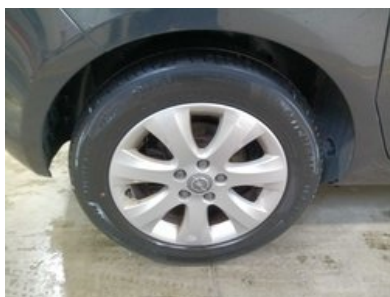
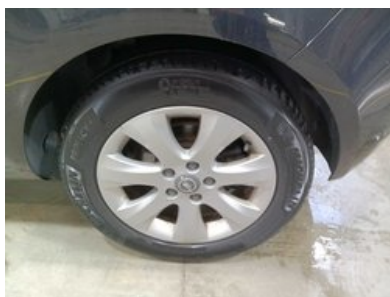
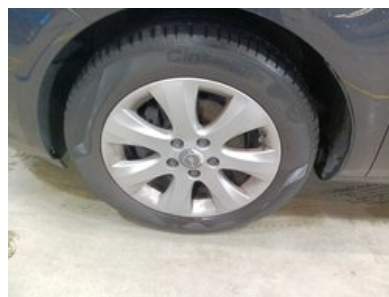
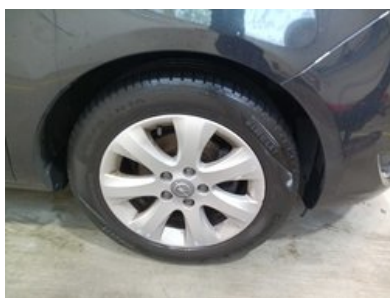
### ✓ 1. Sāns: Riteņi - Stāvoklis

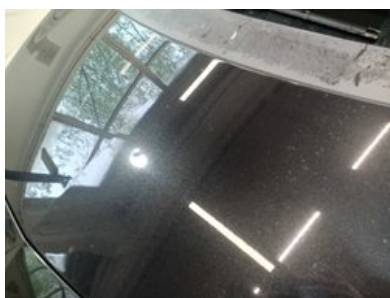
### ✓ 2. Priekšpuse: Pārsegs - Vizuālie Bojājumi

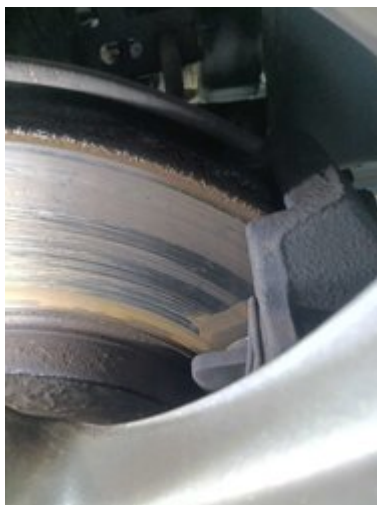
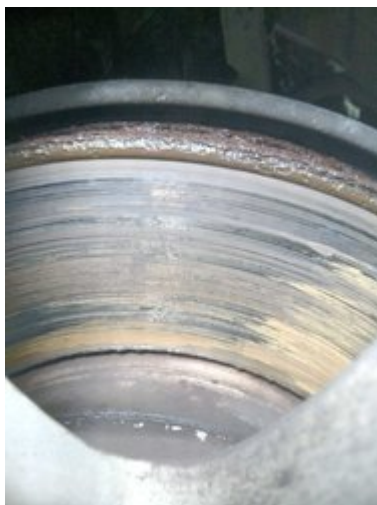
### ✓ 2. CITS: Priekšējie Bremžu Diski ar Klučiem

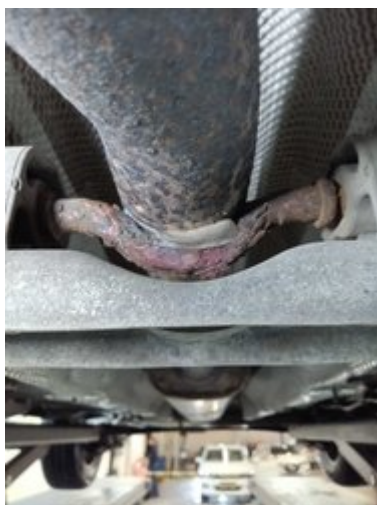
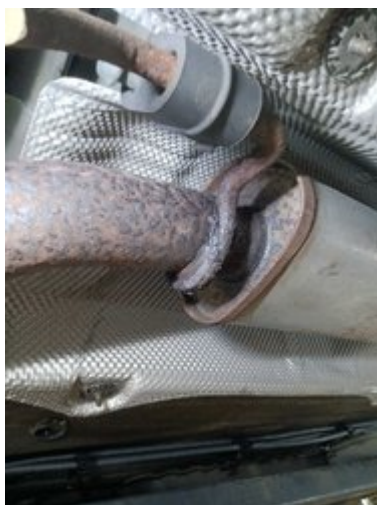
### ✓ 3. CITS: Izplūdes Stiprinājums
