# Diagnostikas ziņojums par

## 2021 SEAT LEON FR

# Diagnostikas ziņojums par 2021 SEAT LEON FR

# Sagatavošanas un remonta ziņojums par

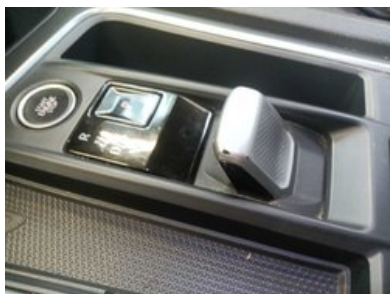
- ✔ **1. Iekšpuse:** Pārnesumu Kārtas Pārsegs un Pārnesumu Kārtas Poga - Stāvoklis

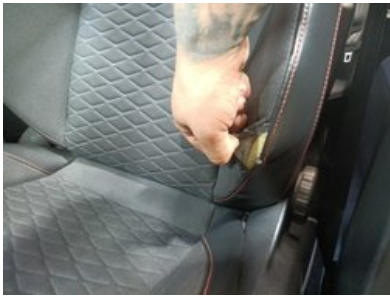
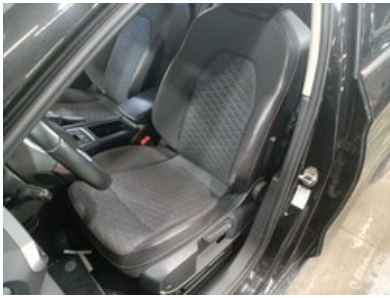
✓ **2. Sēdekļi:** Visi Sēdekļi - Stāvoklis

- ✓ 1. Sašūt Priekšējo Sēdekli

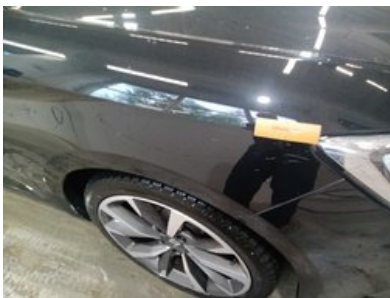
✓ **1. Sāns:** Kreisā un Labā Puse - Vizuālie Bojājumi un Skrāpējumi

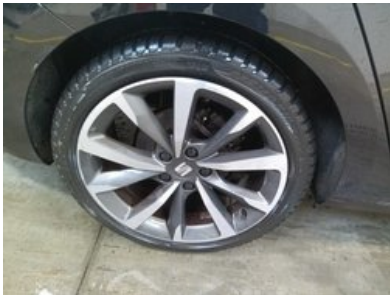
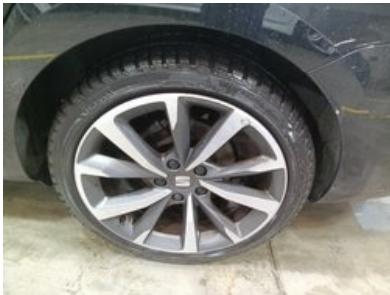
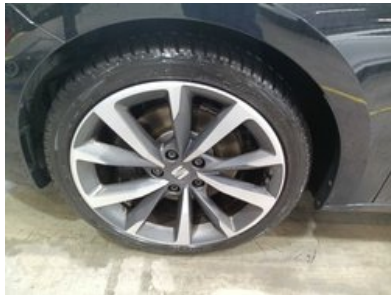
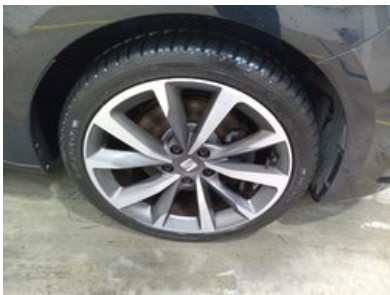
✓ **2. Sāns:** Riteņi - Stāvoklis

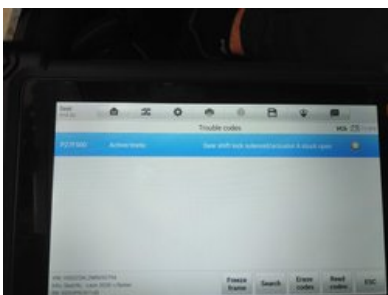
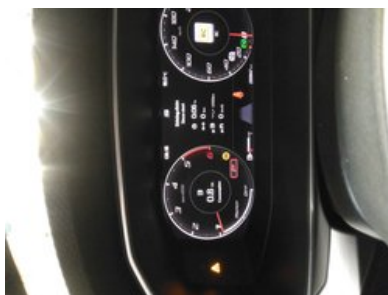
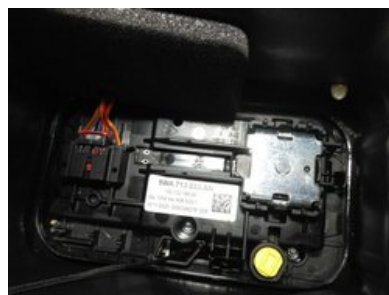
✓ **2. AUTOMĀTISKĀ PĀRNESUMKĀRBA:** Pārniesumkārbas mehānisms

- ✓ 1. Pārnesumkārbas Mehānisms
- ✓ 2. Dzinēja Pārsegs
- ✓ 3. Dzinēja Eļļas un Filtra Maiņa

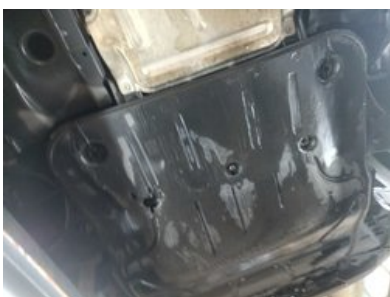
✓ **4. VIRSBŪVE - PRIEKŠĒJĀ SEKCIJĀ:** Dzinēja Pārsegs
