# Diagnosticas ziņojums par

## 2018 OPEL ASTRA Innovation

# Diagnosticas ziņojums par 2018 OPEL ASTRA Innovation

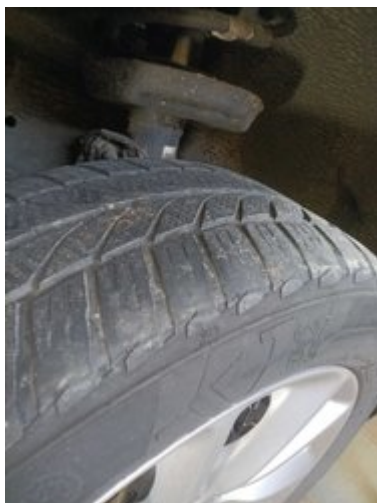
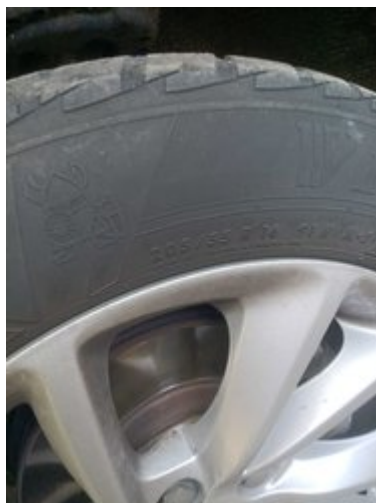
✓ **2. CITS:** Nomainīt Riepas

- ✓ 1. Dzinēja Eļļas un Filtra Maiņa
- ✓ 2. Nomainīt Priekšējo Tīrītāju (Mehāniskais)
- ✓ 3. Nomainīt Riepas
