# Diagnosticas ziņojums par

## 2020 OPEL CROSSLAND X Innovation

# Diagnosticas ziņojums par 2020 OPEL CROSSLAND X Innovation

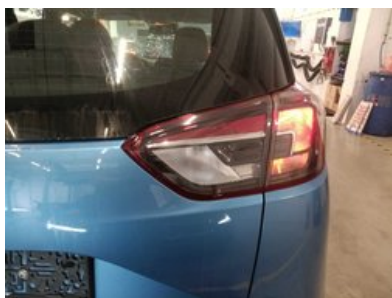
✓ **1. Apgaismojums:** Spuldzes

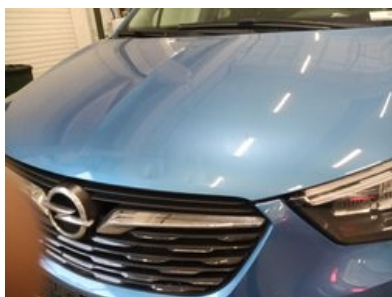
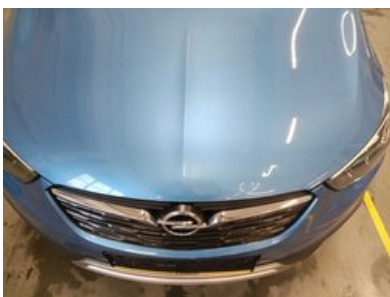
✓ **2. Priekšpuse:** Pārsegs - Vizuālie Bojājumi

- ✓ 1. Krāsot Motora Pārsegu

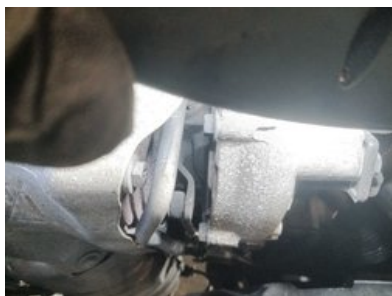
✓ **4. DZINĒJA VADĪBA - DEGVIELA:** Turbokompresors

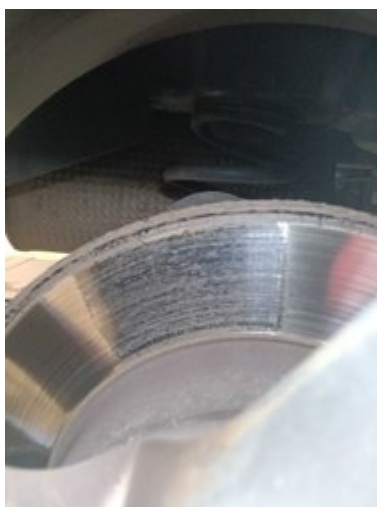
✓ **5. BREMZES:** Aizmugures Bremžu Disks (Abi)
