# Diagnosticas ziņojums par

## 2020 PEUGEOT 3008 Première

# Diagnosticas ziņojums par 2020 PEUGEOT 3008 Première

## Diagnosticā konstatēto defektu kopsavilkums

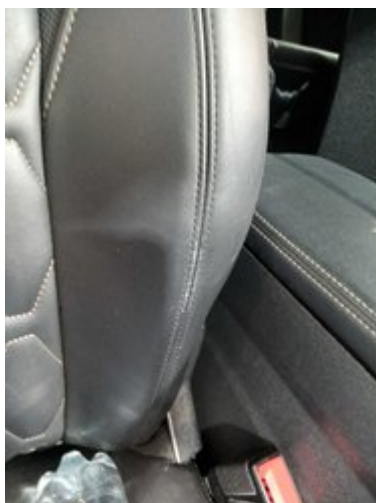
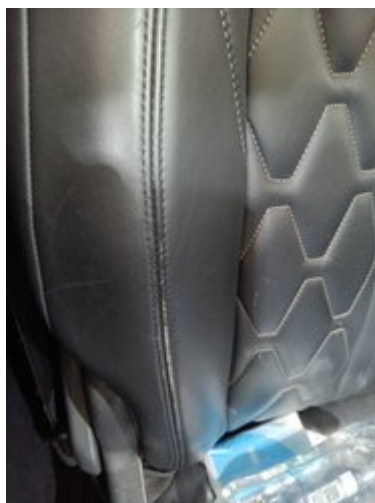
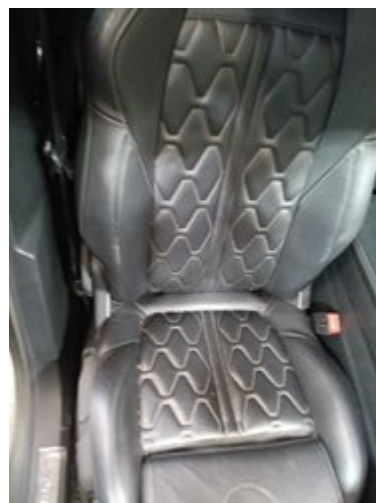
### ✓ 1. Sēdekļi: Visi Sēdekļi - Stāvoklis

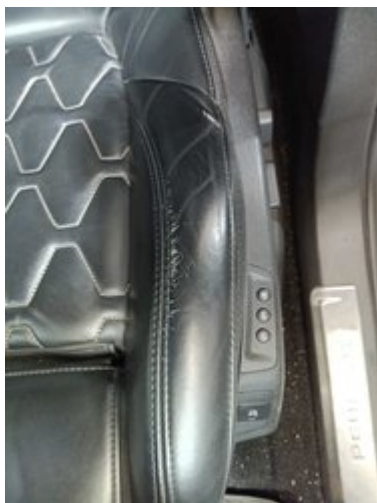
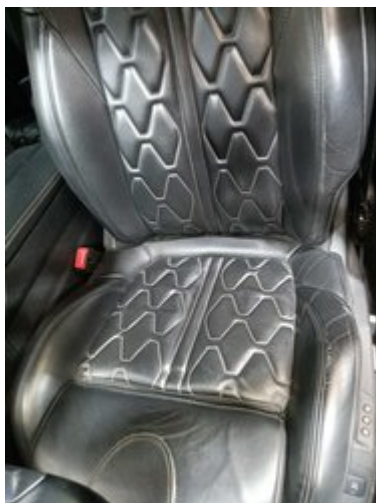
✓ **2. Sēdekļi:** Visi Sēdekļi - Stāvoklis

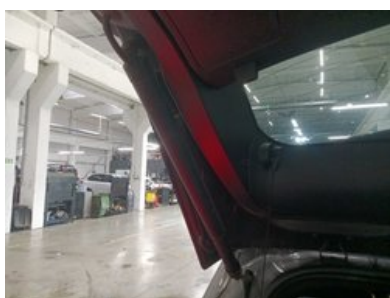
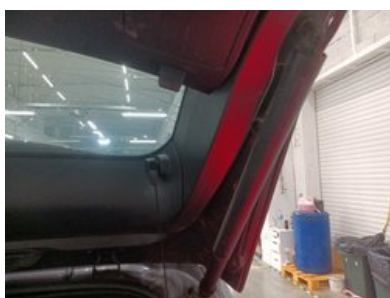
✓ **1. Aizmugure:** Bagāžnieks - Atvēršanas un fiksācijas mehānisms

- ✓ 1. Nomainīt Bagāžnieka Atvēršanas Mehānismu

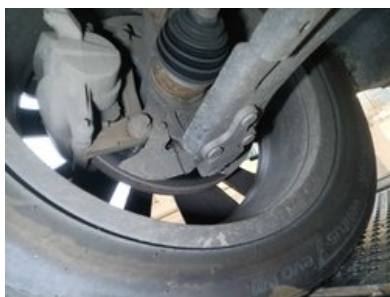
✓ **2. BALSTIEKĀRTA:** Lodveida Šarnīrs Apakšējais

- ✓ 1. Lodveida Šarnīrs - Apakšējais
- ✓ 2. Dzinēja Eļļas un Filtra Maiņa
