# Diagnosticas ziņojums par

## 2017 BMW 220 Active Tourer High Executiv

### Diagnosticas informācija

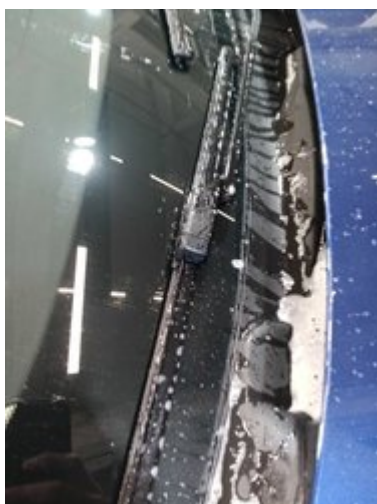
- ✓ **1. Priekšpuse:** Logu Slotiņu Gumija un Rokturis (Priekšā un Aizmugurē) - Stāvoklis

- ✓ 1. Nomainīt Gaisa Režģi

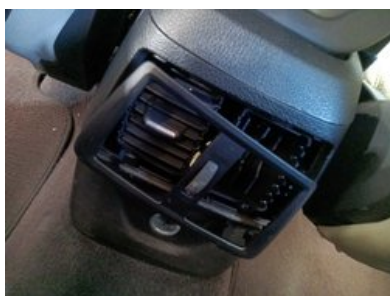
- ✓ **2. Priekšpuse:** Apdares detaļas - Stāvoklis

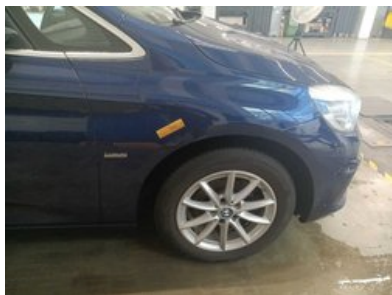
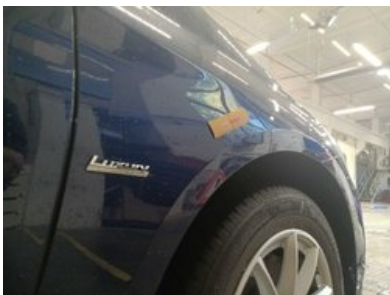
- ✓ **1. Sāns:** Kreisā un Labā Puse - Vizuālie Bojājumi un Skrāpējumi

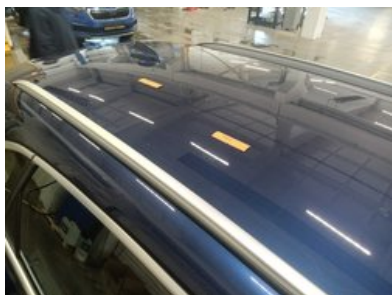
- ✓ **2. Cits:** Jumts - Redzami bojājumi (piemēram, krusa bojājumi)

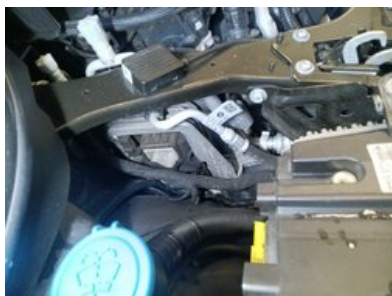
- ✓ **1. DZINĒJS:** Stiprinājums - Labais (Matora Nodalījumā)

- ✓ 1. Aizdedzes Sveces
- ✓ 2. Labās Motora Nodalījuma Stiprinājums
- ✓ 3. Nomainīt Priekšējo Tīrītāju (Mehāniskais)
- ✓ 4. Dzinēja Eļļas un Filtra Maiņa

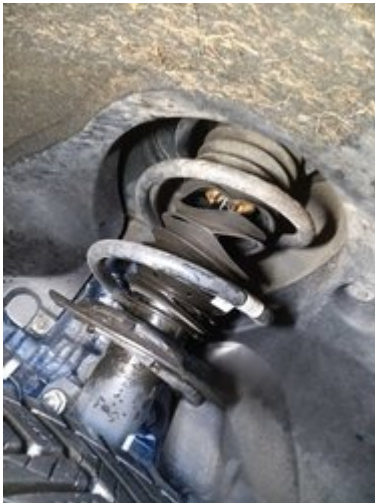
✓ **4. BALSTIEKĀRTA:** Amortizatora statņa mezgls (abi)
