Diagnostikas ziņojums par

2019 OPEL CROSSLAND X 120 Year Edition

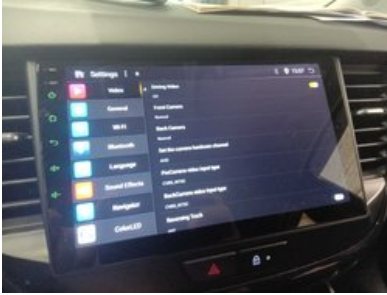
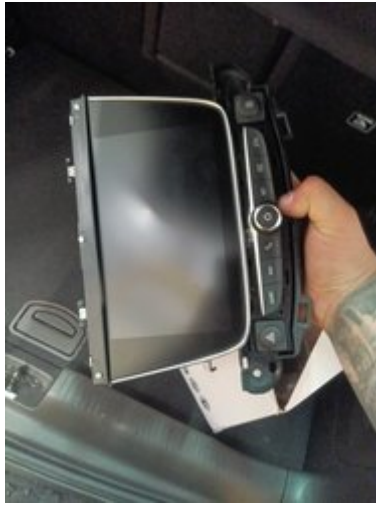
- ✓ **1. Darbība:** Navigācijas un radio sistēma - Darbība

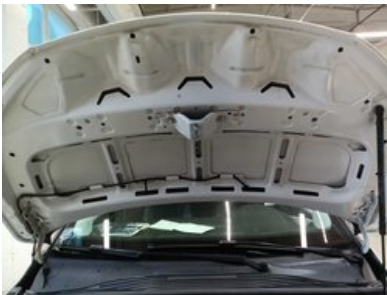
- ✓ **1. Priekšpuse:** Pārsega Skaņas Izolācija - Stāvoklis

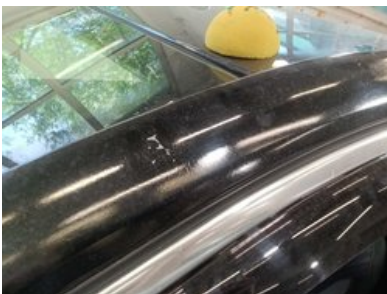
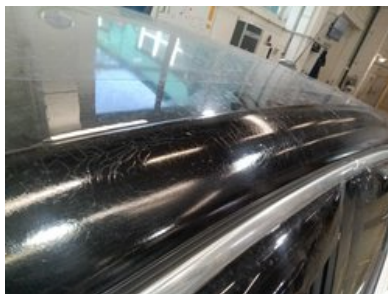
- ✓ **2. Sāns:** Kreisā un Labā Puse - Vizuālie Bojājumi un Skrāpējumi

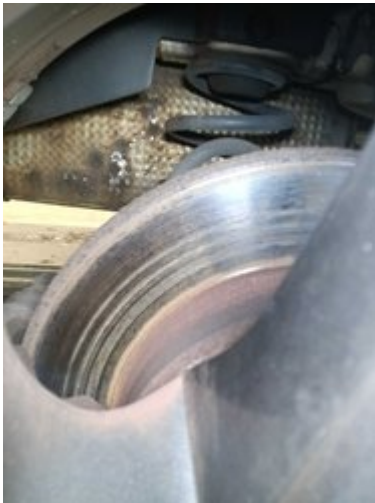
- ✓ **1. GAISA KONDICIONĒŠANA UN APSILDES SISTĒMA:** Sistēmas Evakuācija/Uzpilde

✓ **2. BREMZES:** Aizmugures Bremžu Disks (Abi)

- ✓ 1. Sistēmas Evakuācija/Uzpildīšana
