# Diagnosticas ziņojums par

## 2019 PEUGEOT 2008 GT-Line

### Diagnosticas informācija

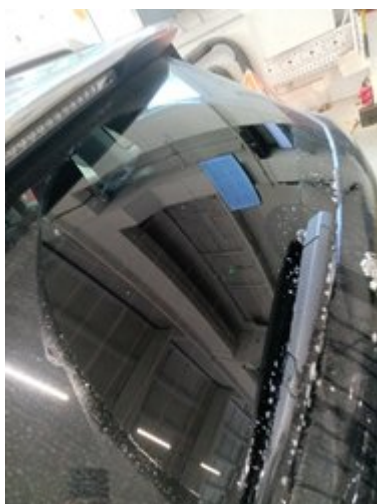
- ✓ **1. Priekšpuse:** Logu Slotiņu Gumija un Rokturis (Priekšā un Aizmugurē) - Stāvoklis

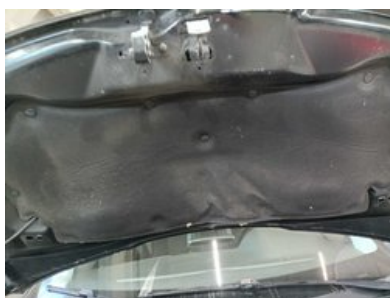
- ✔ **1. Priekšpuse:** Pārsega Skaņas Izolācija - Stāvoklis
