# Diagnosticas ziņojums par

## 2017 PEUGEOT 2008 Allure

### Diagnosticā konstatēto defektu kopsavilkums

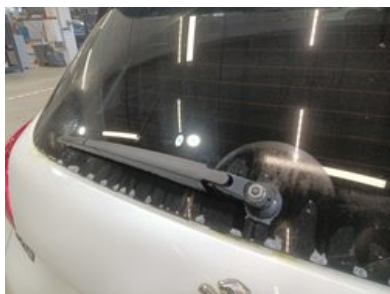
- ✔ **1. Priekšpuse:** Logu Slotiņu Gumija un Rokturis (Priekšā un Aizmugurē) - Stāvvoklis
