# Diagnosticas ziņojums par

## 2016 OPEL ASTRA Innovation

# Diagnosticas ziņojums par 2016 OPEL ASTRA Innovation

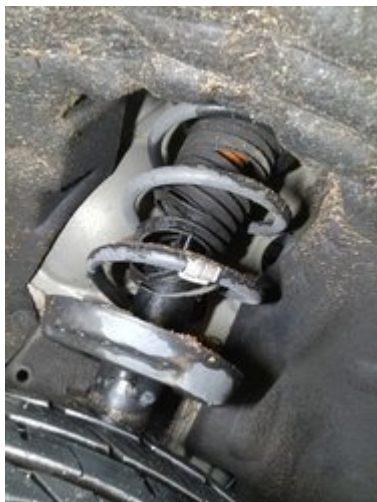
✓ **6. BALSTIEKĀRTA:** Amortizatora statņa mezgls (abi)

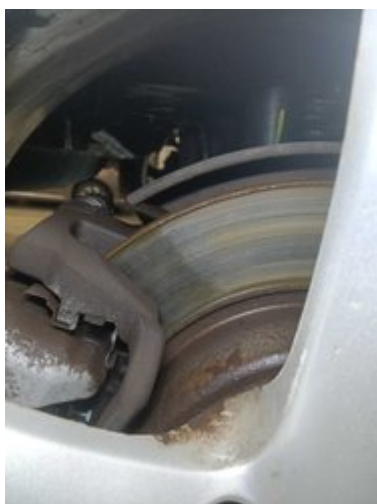
✓ **7. BREMZES:** Aizmugures Bremžu Disks (Abi)

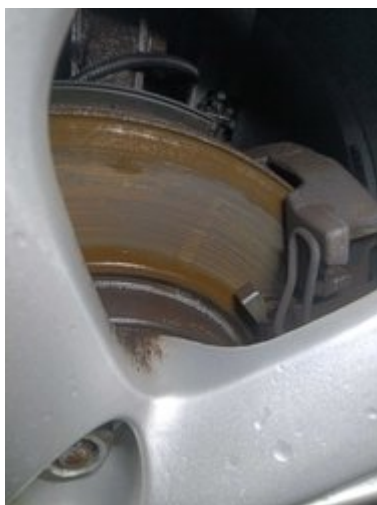
✓ **8. BREMZES:** Priekšējie Bremžu Diski Abi
