# Diagnosticas ziņojums par

## 2020 MERCEDES BENZ GLC200 Business So

### Diagnosticas informācija

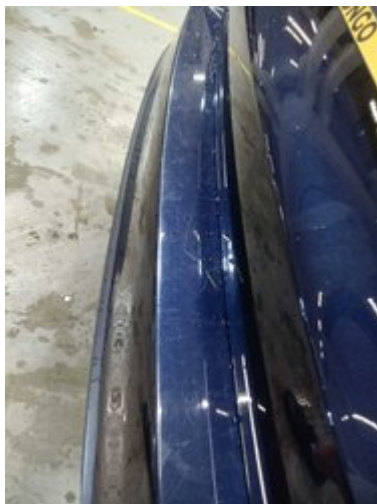
✓ **4. Aizmugure:** Aizmugurējais bamperis - Stāvoklis un izlīdzinājums
