# Diagnosticas ziņojums par

## 2022 HYUNDAI TUCSON Comfort

### Diagnosticas informācija

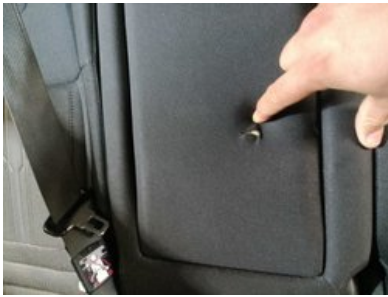
✓ **2. Sēdekļi:** Visi Sēdekļi - Stāvoklis

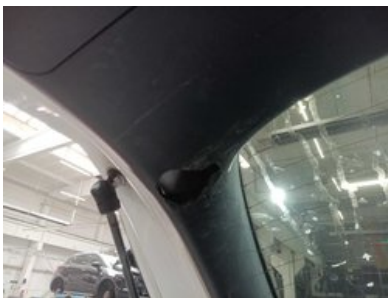
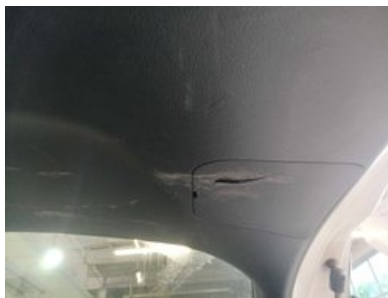
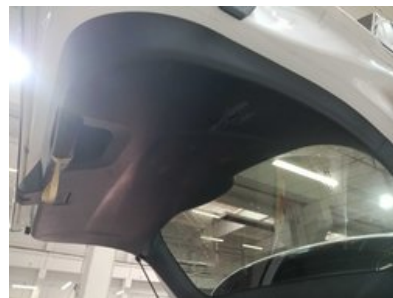
✓ **3. Iekšpuse:** Apdares detaļas - Stāvoklis

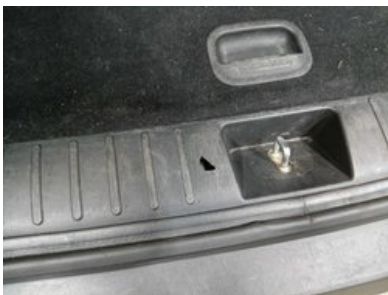
✓ **4. Iekšpuse:** Apdares detaļas - Stāvoklis

- ✓ 1. Nomainīt Bagāžnieka Iekšējo Plastmasu

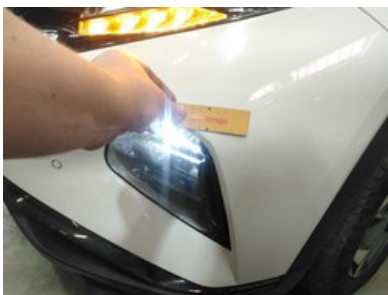
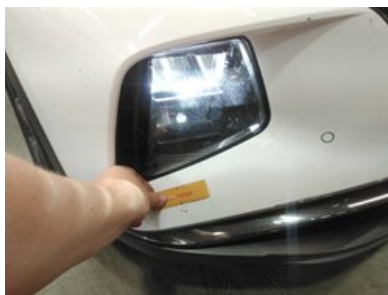
✓ **1. Priekšpuse:** Priekšējais Bamperu - Stāvoklis un Izlīdzinājums

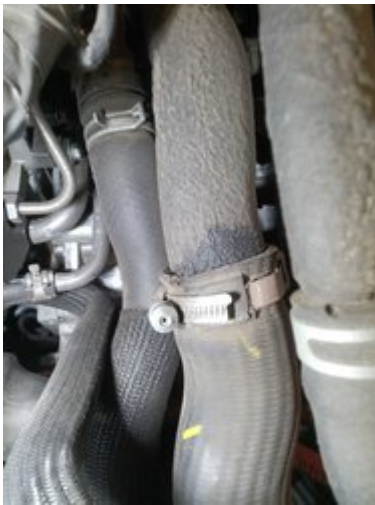
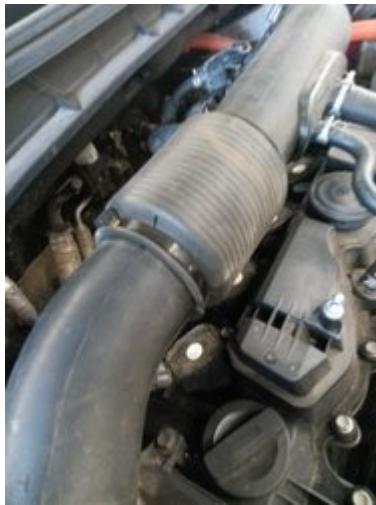
### ✓ 1. DZINĒJS: Caurule

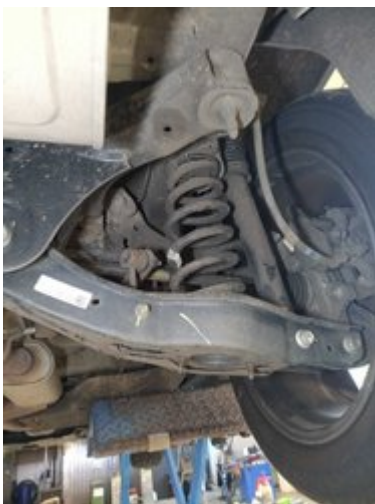
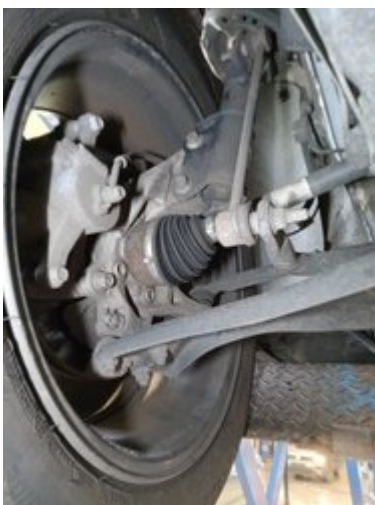
### ✓ 2. BALSTIEKĀRTA: Balstiekārtas stāvoklis

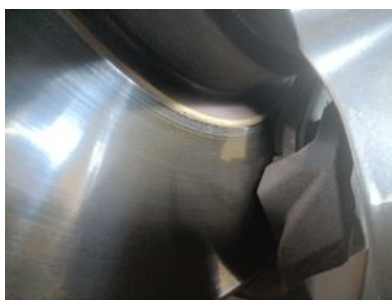
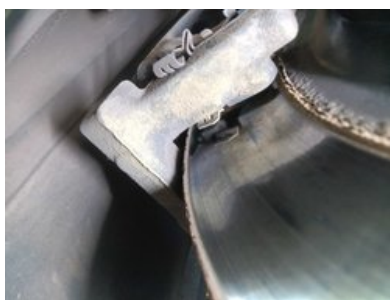
#### ✓ 6. BREMZES: Bremžu Stāvoklis
