# Diagnostikas ziņojums par

## 2019 RENAULT MEGANE Limited

# Diagnosticas ziņojums par

# Sagatavošanas un remonta ziņojums par

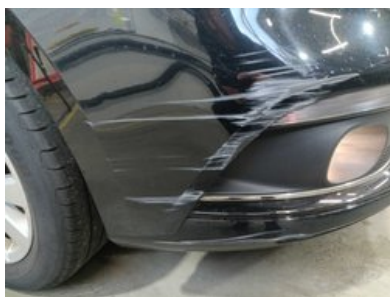
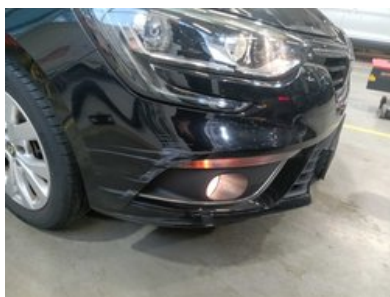
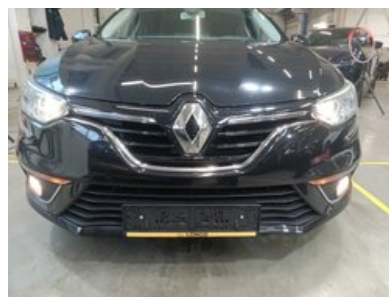
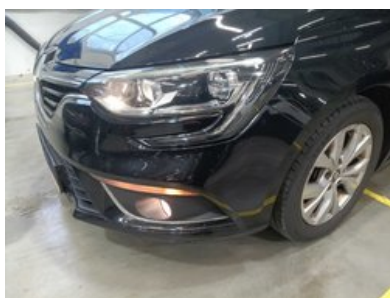
### ✓ 1. Cits: Papildu Pulēšanas Darbi

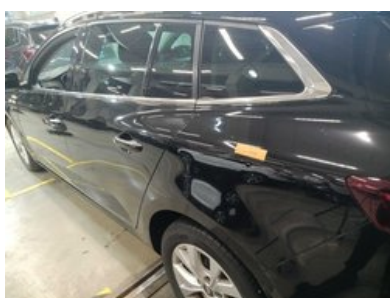
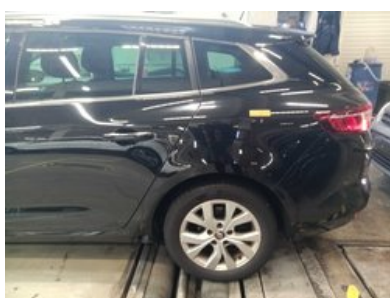
### ✓ 2. Sāns: Kreisā un Labā Puse - Vizuālie Bojājumi un Skrāpējumi

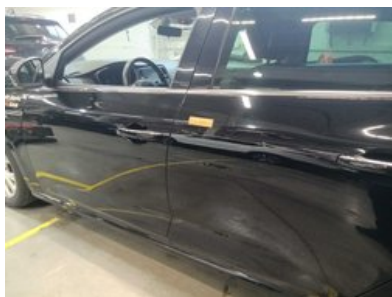
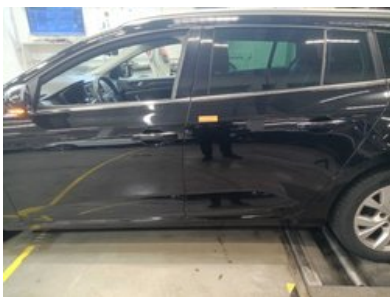
✓ **3. Sāns:** Kreisā un Labā Puse - Vizuālie Bojājumi un Skrāpējumi

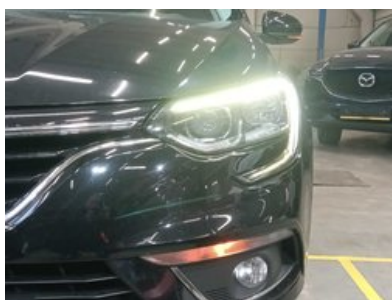
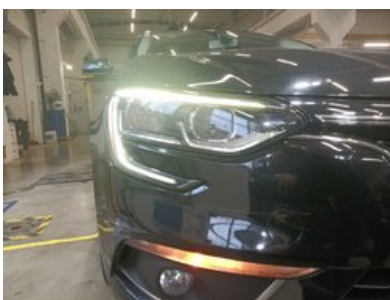
✓ **4. Apgaismojums:** Priekšējie Lukturi (Pilsētas, Parasts, Pilns Lukturis, Miglas, Pagriezienu Rādītājs) - Pamata Darbība, Bojājumi un Krāsa

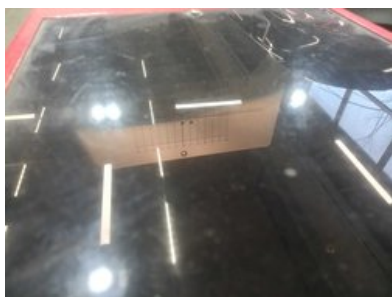
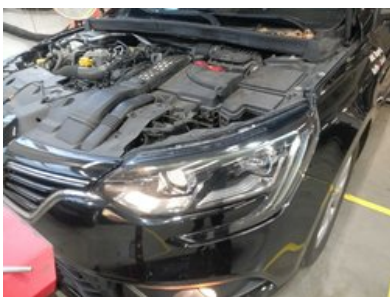
✓ **5. Apgaismojums:** Spuldzes

- ✓ 1. Nomainīt Spuldzi Priekšējiem Lukturiem
- ✓ 2. Priekšējie Bremžu Diski ar Uzliktnēm
- ✓ 3. Aizmugurējais Bremžu Disks un Kluči
- ✓ 4. Motoreļļa un Filtrs
- ✓ 5. Nomainīt Riepas
- ✓ 6. Uzlādēt Akumulatoru

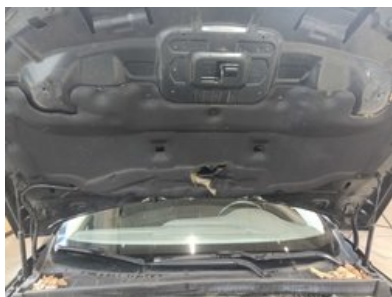
✓ **6. Priekšpuse:** Pārsega Skaņas Izolācija - Stāvoklis

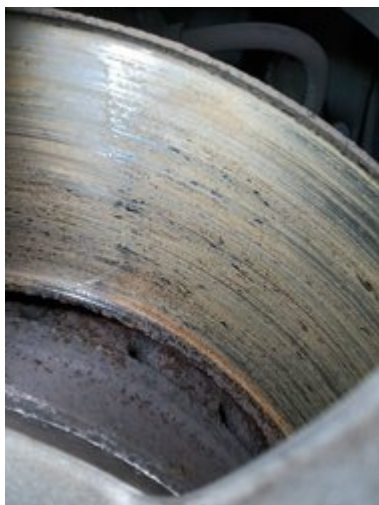
### ✓ 5. CITS: Priekšējie Bremžu Diski ar Uzliktnēm

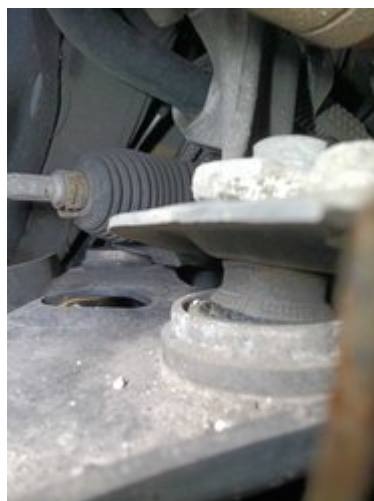
✓ **7. CITS:** Balstiekārtas Apakšējā Svira
