# Diagnosticas ziņojums par

## 2019 OPEL Crossland X INNOVATION

# Diagnosticas ziņojums par 2019 OPEL Crossland X INNOVATION

## Diagnosticā konstatēto defektu kopsavilkums

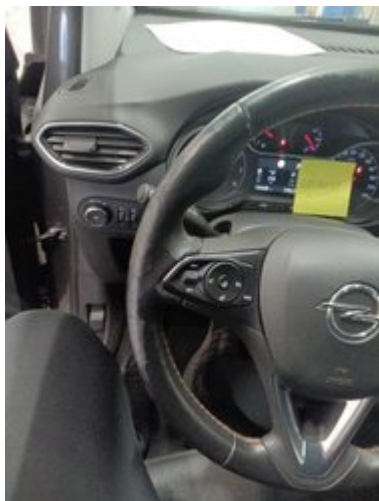
- ✓ **1. Priekšpuse:** Stūres rats - Stāvoklis

- ✓ 1. Krāsot Stūres Ratu

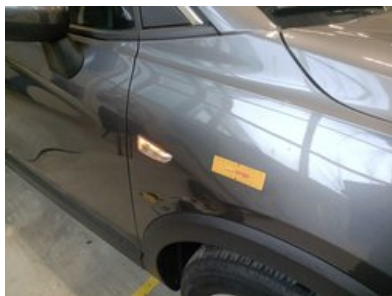
✓ **3. Sāns:** Kreisā un Labā Puse - Vizuālie Bojājumi un Skrāpējumi

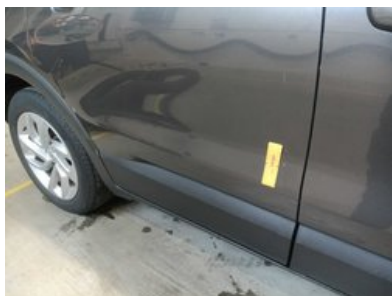
✓ **4. Sāns:** Kreisā un Labā Puse - Vizuālie Bojājumi un Skrāpējumi

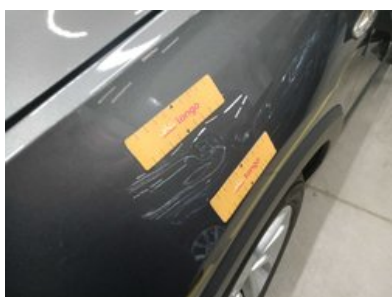
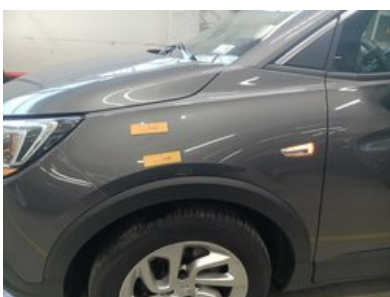
✓ **5. Sāns:** Kreisā un Labā Puse - Vizuālie Bojājumi un Skrāpējumi

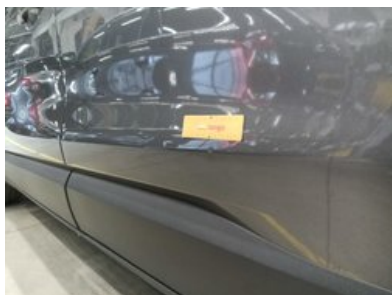
✓ **6. Sāns:** Kreisā un Labā Puse - Vizuālie Bojājumi un Skrāpējumi

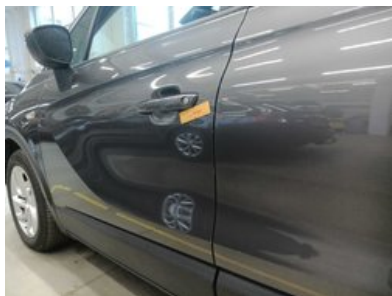
✓ **7. Sāns:** Kreisā un Labā Puse - Vizuālie Bojājumi un Skrāpējumi

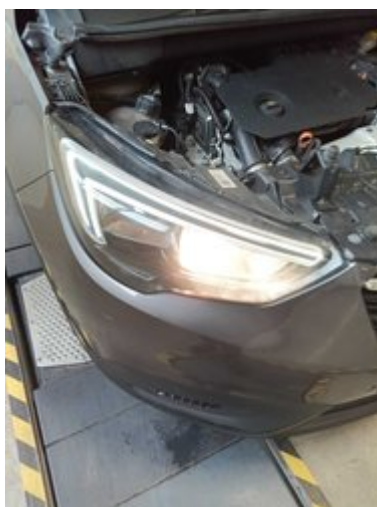
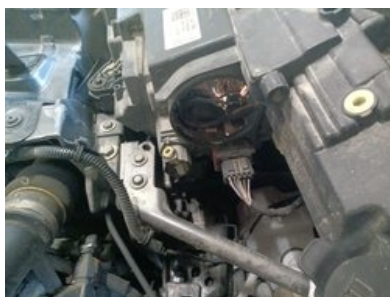
✓ **8. Apgaismojums:** Priekšējie Lukturi (Pilsētas, Parasts, Pilns Lukturis, Miglas, Pagrieziena Rādītājs) - Pamata Darbība, Bojājumi un Krāsa

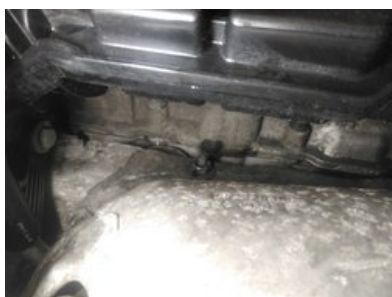
✓ **1. DZINĒJS:** Vārstu Vāka Blīve

- ✓ 1. Vārstu Vāka Blīve
- ✓ 2. Akumulators
- ✓ 3. Priekšējie Bremžu Diski (Abi)
- ✓ 4. Dzinēja Elļas un Filtra Maiņa

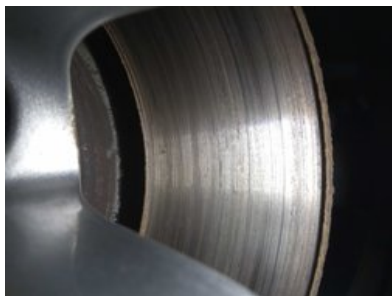
✓ **4. BREMZES:** Priekšējie Bremžu Diski Abi
