# Diagnosticas ziņojums par

## 2018 HYUNDAI IONIQ Executive

### Diagnosticas informācija

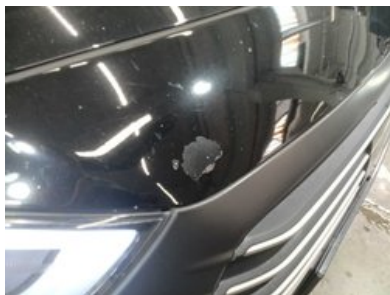
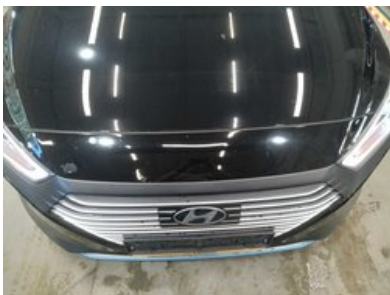
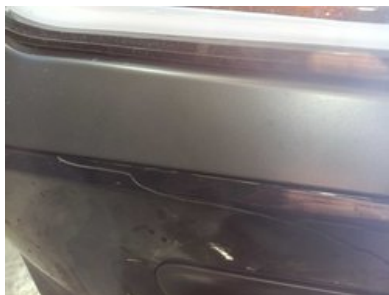
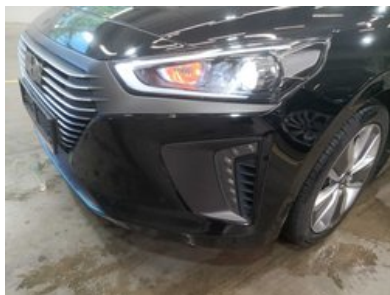
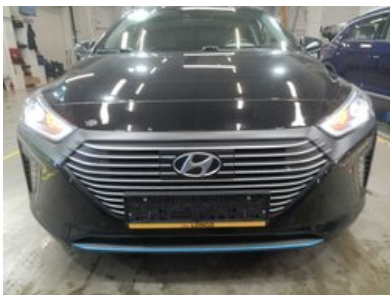
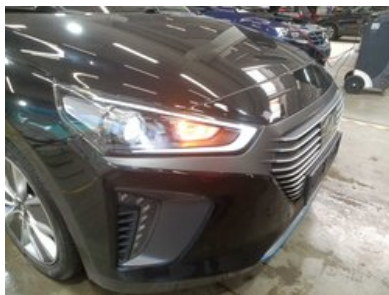
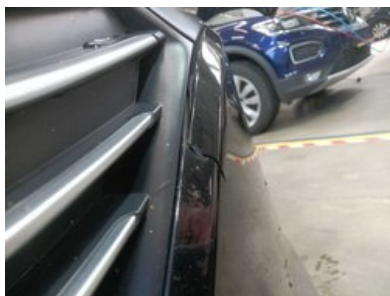
### ✓ 1. Priekšpuse: Priekšējais Bamberu - Stāvoklis un Izlīdzinājums

- ✓ 1. Krāsot Priekšējo Bamperi

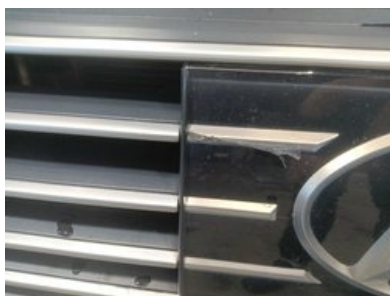
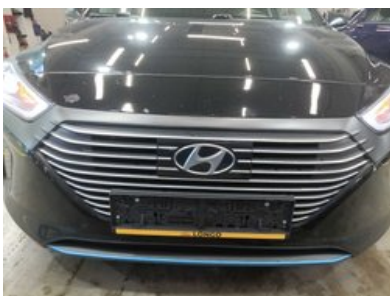
### ✓ 2. Priekšpuse: Priekšējā Režģa - Stāvoklis

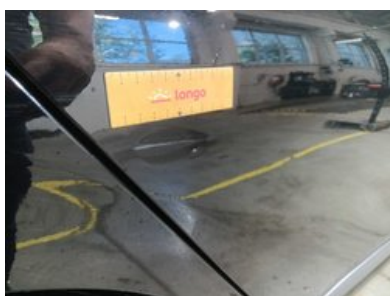
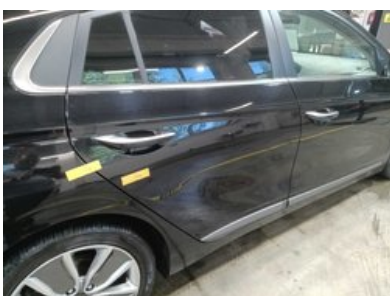
### ✓ 3. Sāns: Kreisā un Labā Puse - Vizuālie Bojājumi un Skrāpējumi

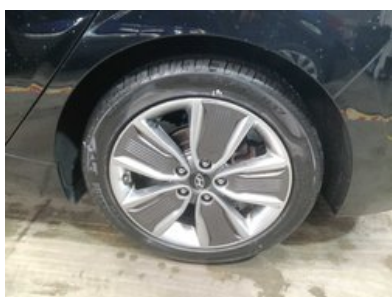
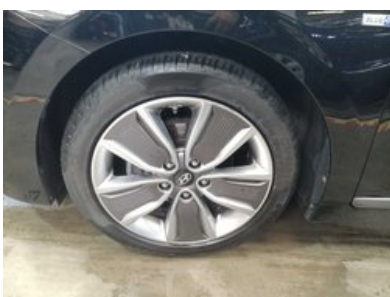
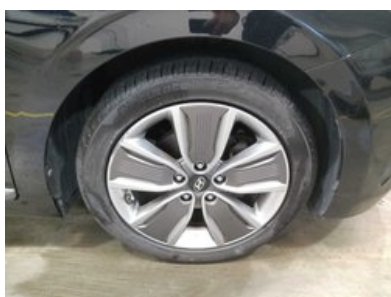
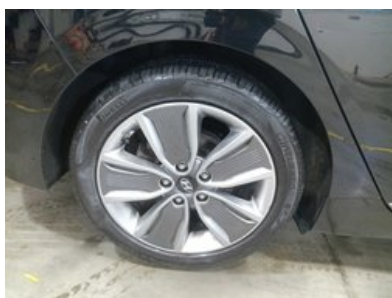
✓ **6. Sāns:** Riteņi - Stāvoklis
