# Diagnosticas ziņojums par

## 2019 VOLKSWAGEN TIGUAN Highline Busin

### Diagnosticas informācija

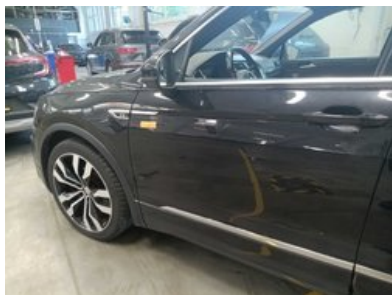
- ✓ **1. Sāns:** Kreisā un Labā Puse - Vizuālie Bojājumi un Skrāpējumi

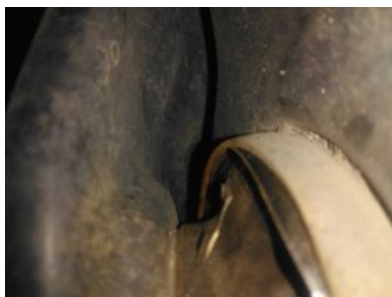
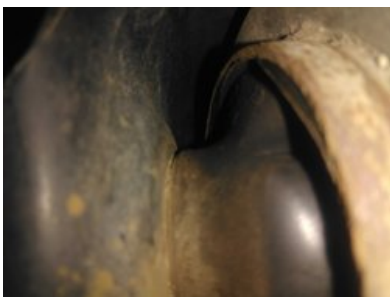
✓ **5. BALSTIEKĀRTA:** Balstiekārtas Apakšējā Svira Abas

- ✓ 1. Balstiekārtas Apakšējā Svira (Abas)
- ✓ 2. Priekšējie Bremžu Diski (Abi)
- ✓ 3. Aizsargs
- ✓ 4. Dzinēja Eļļas un Filtra Maiņa
- ✓ 5. Uzlādēt Akumulatoru
