# Diagnostikas ziņojums par 2018 SKODA OCTAVIA Ambition

Krāsa: Brūna	CO <sub>2</sub> NEDC emisija: 103 g/km
Degvielas tips: Dīzelis	
Virsbūves tips: Sedans	Pilna transportlīdzekļa masa (GVW): 1913 kg
Durvju skaits: 5	Dzinēja tilpums: 1.60 l
Vietu skaits: 5	Cilindri: 4
Nobraukums: 186 198 km	Jauda: 85 kw
VIN kods: TMBAG7NE4K0017805	Degvielas patēriņš: 3.90 l/100km
Pārnesumkārbā: Automātiskā	Riepu izmērs: 205/55 - 16"
Piedziņas tips: Priekšpiedziņa	Longo iekšējais ID: H010278

Longo veiktās visaptverošās diagnostikas laikā, 7 defekti bija konstatēti transportlīdzeklī.

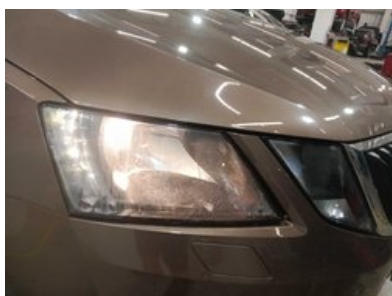
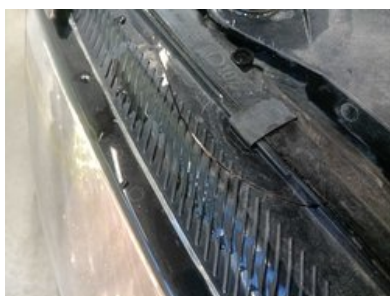
- ✔ **1. Apgaismojums:** Priekšējie Lukturi (Pilsētas, Parasts, Pilns Lukturis, Miglas, Pagrieziņa Rādītājs) - Pamata Darbība, Bojājumi un Krāsa

- ✓ 1. Nomainīt Priekšējos Lukturus
- ✓ 2. Priekšējo Lukturi Regulēšana

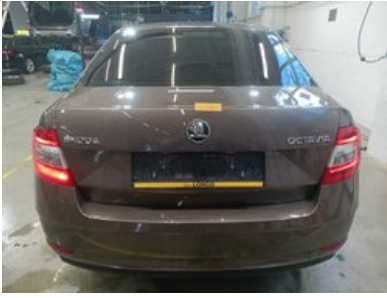
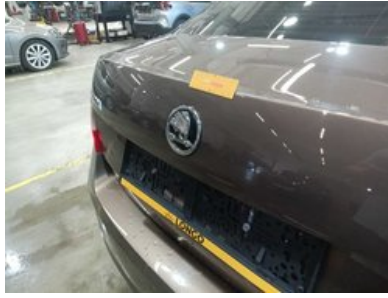
✓ **2. Aizmugure:** Bagāžnieks - Redzami bojājumi

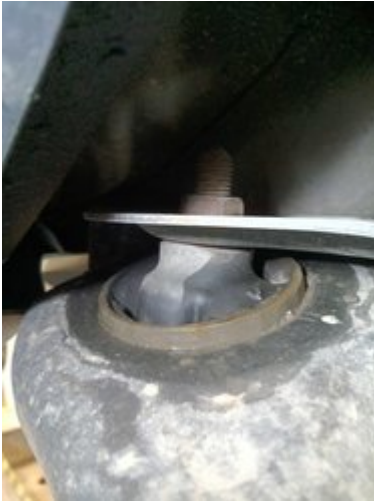
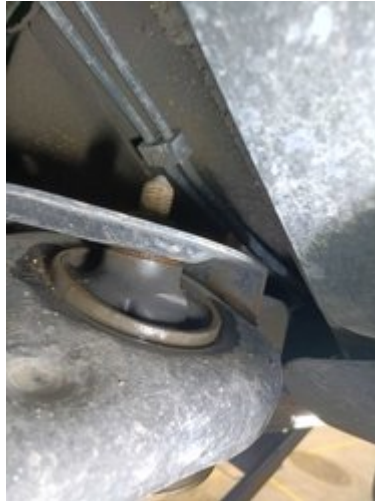
✓ **2. BALSTIEKĀRTA:** Balstiekārtas Apakšējās Sviras Bukses Abas

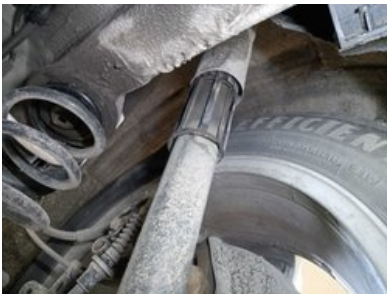
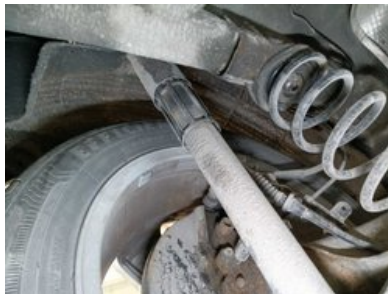
✓ **3. BALSTIEKĀRTA:** Amortizatori (Pāris)

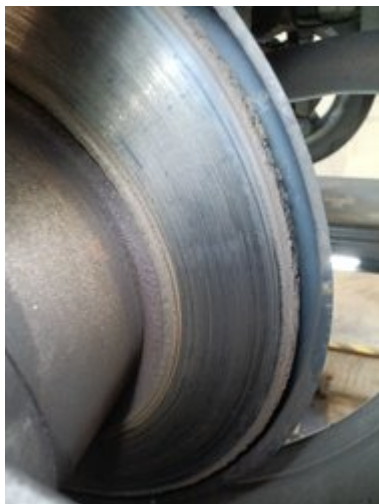
✓ **4. BREMZES:** Aizmugures Bremžu Disks (Abi)

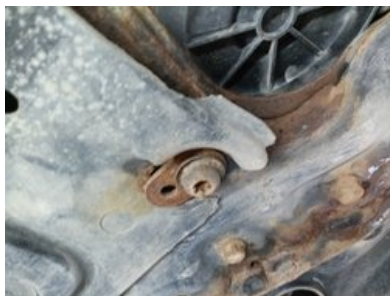
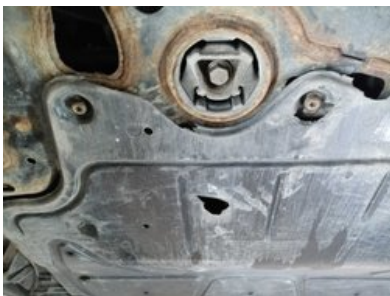
✓ **5. DZINĒJS:** Dzinēja Apakšējais Pārsegs
