Diagnostikas ziņojums par

2019 BMW 320 Gran Turismo Executive Edi

Diagnostikas informācija

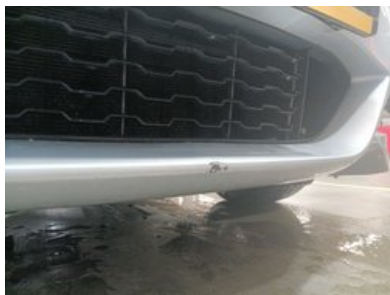
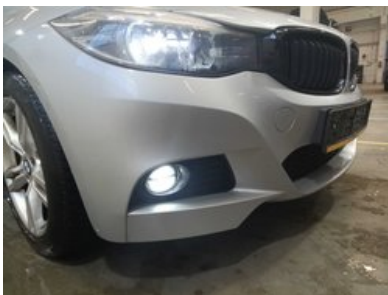
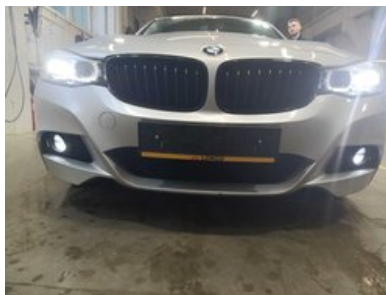
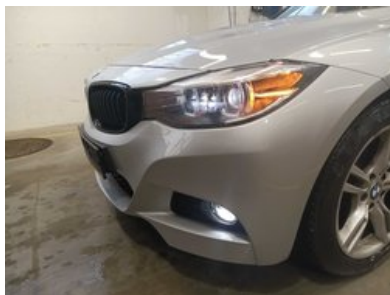
✓ 1. Priekšpuse: Priekšējais Bamperu - Stāvoklis un Izlīdzinājums

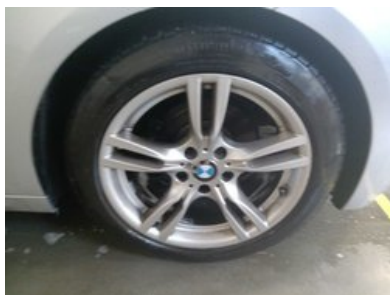
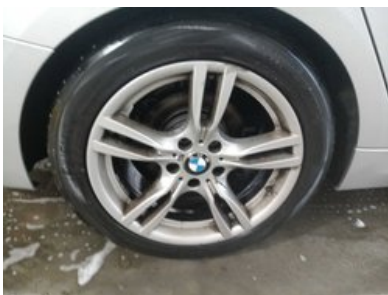
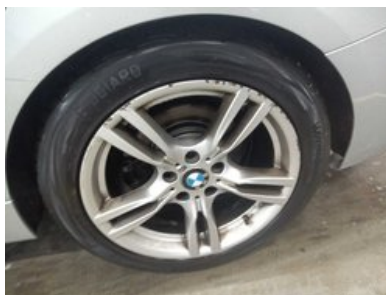
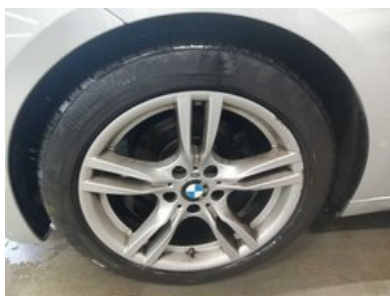
✓ 2. Sāns: Riteņi - Stāvoklis

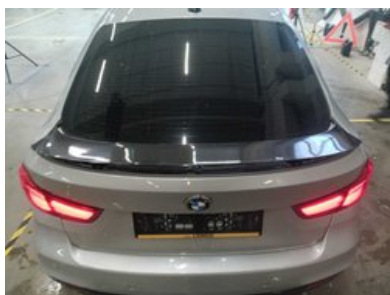
✓ 3. Aizmugure: Bagāžnieks - Redzami bojājumi

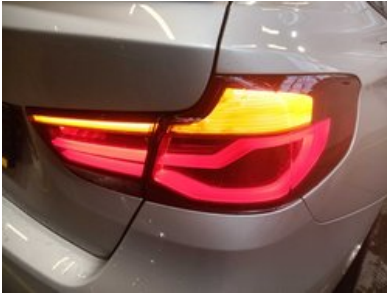
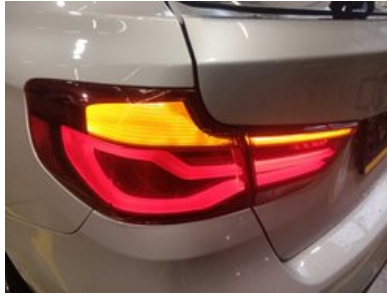
- ✓ **4. Apgaismojums:** Aizmugurējie lukturi (Bremzes, miglas, pagrieziena rādītāji) - Pamata darbība, bojājumi un krāsa

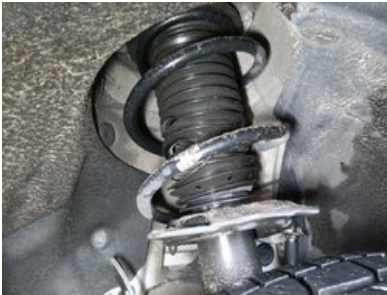
- ✓ **1. CITS:** Dzinēja Eļļas un Filtra Maiņa
- ✓ **2. BALSTIEKĀRTA:** Amortizatora statņa mezgls (abi)

- ✓ 1. Dzinēja Eļļas un Filtra Maiņa

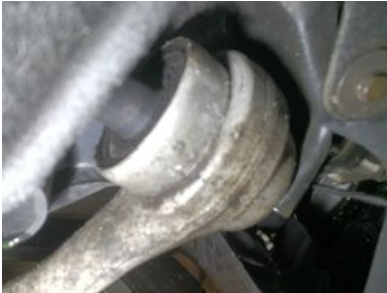
- ✓ **3. BALSTIEKĀRTA:** Balstiekārtas Apakšējā Svira Abas
