Diagnostikas ziņojums par 2018 PEUGEOT 308 Active

Krāsa: Pelēka	CO ₂ NEDC emisija: 119 g/km
Degvielas tips: Benzīns	CO ₂ WLTP emisija: 138 g/km
Virsbūves tips: Universāls	Pilna transportlīdzekļa masa (GVW): 1830 kg
Durvju skaits: 5	Dzinēja tilpums: 1.20 l
Vietu skaits: 5	Cilindri: 3
Nobraukums: 187 837 km	Jauda: 96 kw
VIN kods: VF3LRHNSPJS066698	Degvielas patēriņš: 5.20 l/100km
Pārnesumkārbā: Manuālā	Riepu izmērs: 205/55 - 16"
Piedziņas tips: Priekšpiedziņa	Longo iekšējais ID: N889018

Longo veiktās visaptverošās diagnostikas laikā, 5 defekti bija konstatēti transportlīdzeklī.

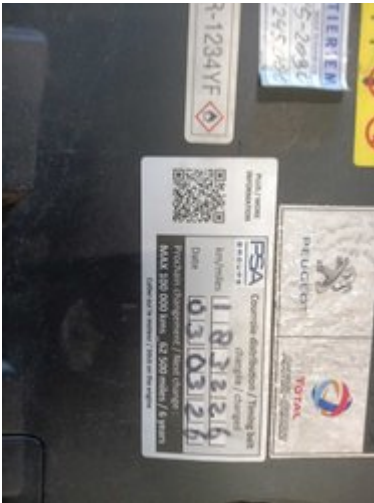
✓ 2. DZINĒJS: Klokārpstas Piedziņas Siksna
