Diagnostikas ziņojums par 2019 HYUNDAI TUCSON Comfort

Longo veiktās visaptverošās diagnostikas laikā, 14 defekti bija konstatēti transportlīdzeklī.

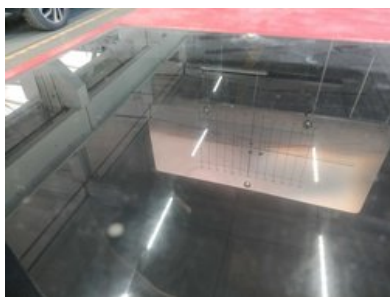
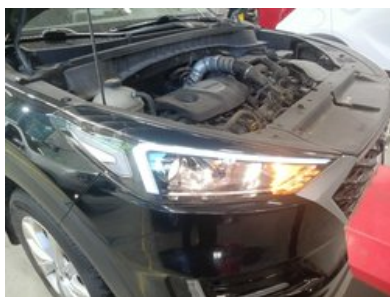
✔ 1. Apgaismojums: Spuldzes

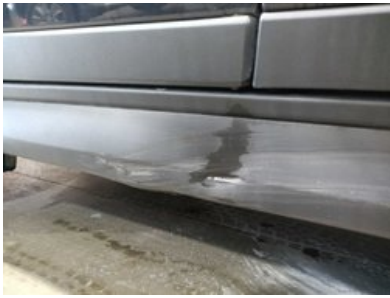
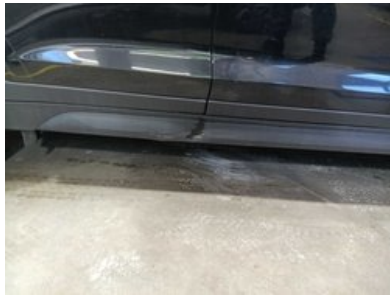
✓ **2. Sāns:** Kreisā un Labā Puse - Vizuālie Bojājumi un Skrāpējumi

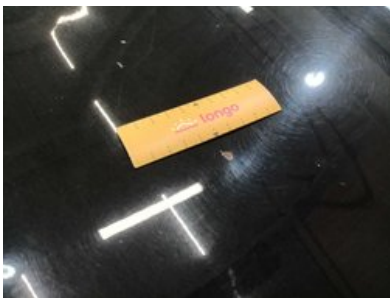
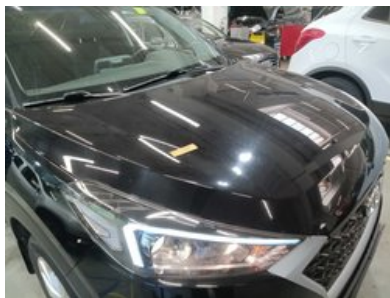
✓ **3. Priekšpuse:** Pārsegs - Vizuālie Bojājumi

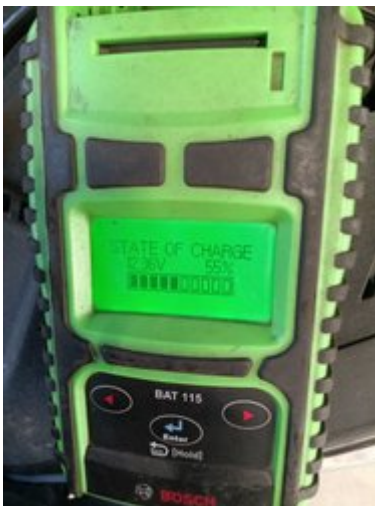
✓ **1. CITS:** Uzlādēt Akumulatoru

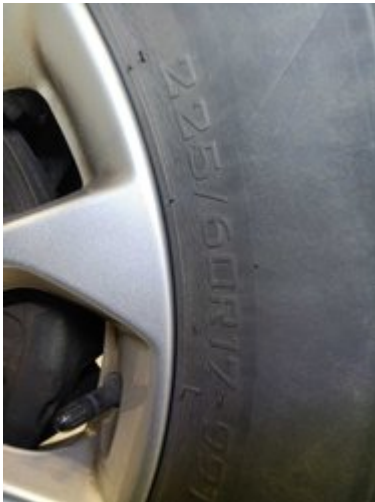
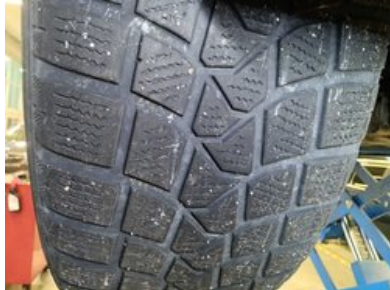
✓ **3. CITS:** Nomainīt Riepas

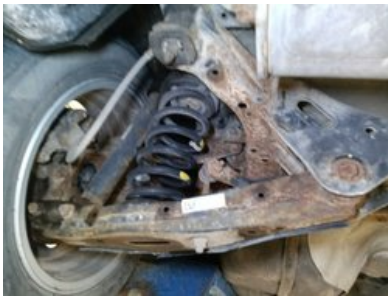
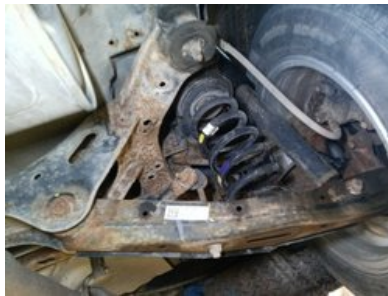
✓ **4. BALSTIEKĀRTA:** Rūsējusi Balstiekārta

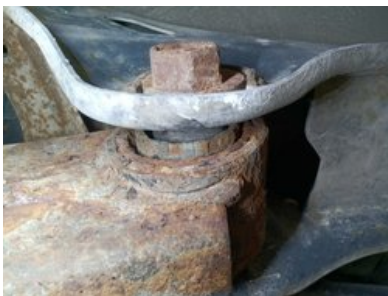
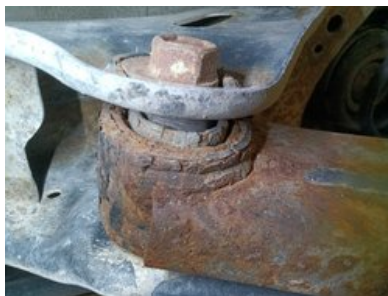
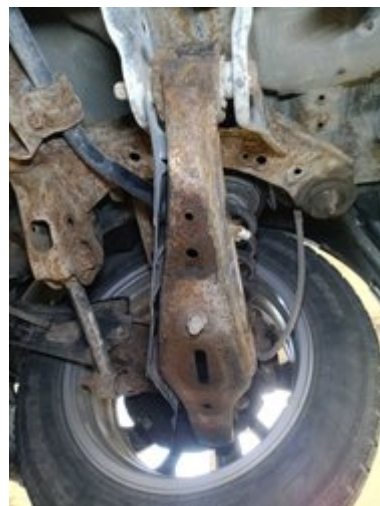
✓ **5. BALSTIEKĀRTA:** Balstiekārtas Apakšējā Svira Abas

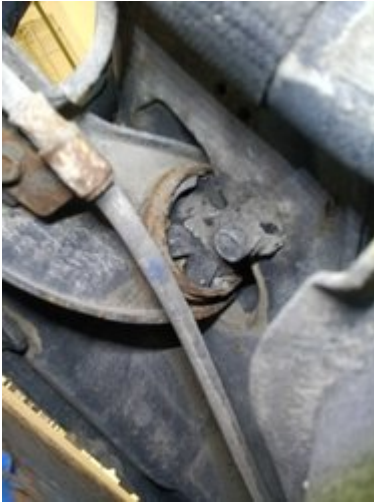
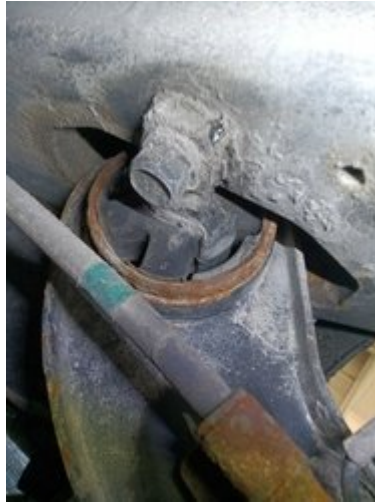
✓ **6. BALSTIEKĀRTA:** Velkošais/Puspiekares Svira (Abi)

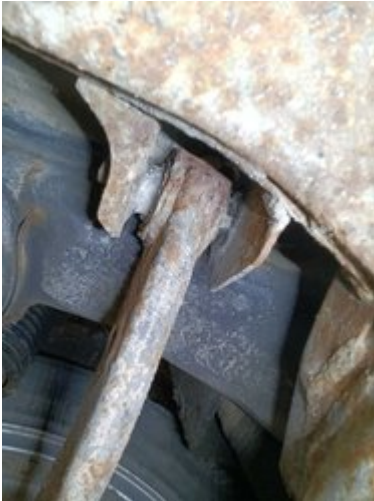
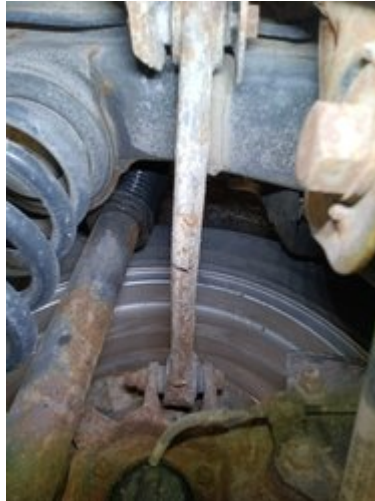
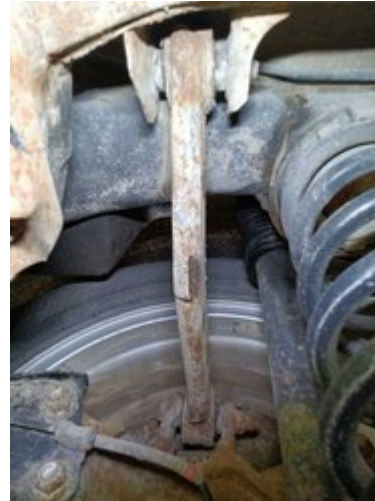
✓ **7. BALSTIEKĀRTA:** Balstiekārtas Augšējā Svira Abas

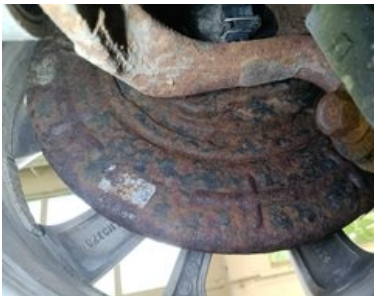
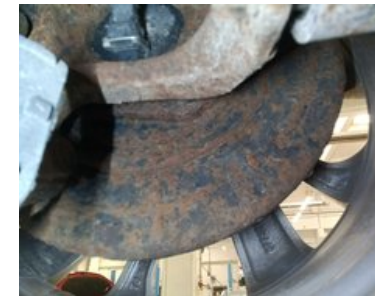
✓ **8. BREMZES:** Bremžu Diski Sedz Abas Puses

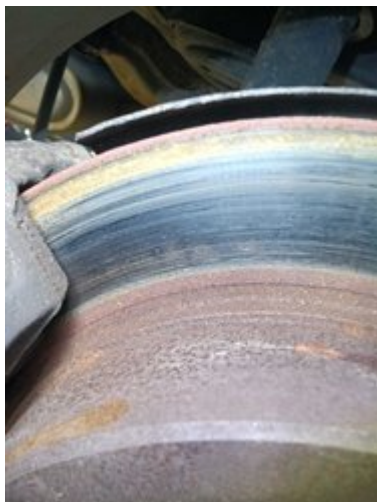
✓ **9. BREMZES:** Aizmugures Bremžu Disks (Abi)

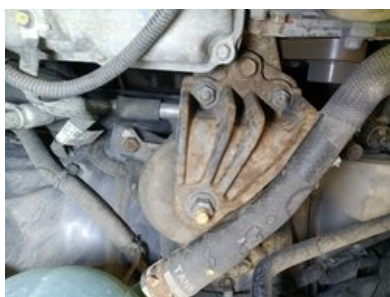
✓ **10. DZINĒJS:** Stiprinājums - Labais (Motora Nodalījumā)
