# Diagnosticas ziņojums par

## 2017 BMW X1 High Executive

# Diagnosticas ziņojums par 2017 BMW X1 High Executive

## Diagnosticā konstatēto defektu kopsavilkums

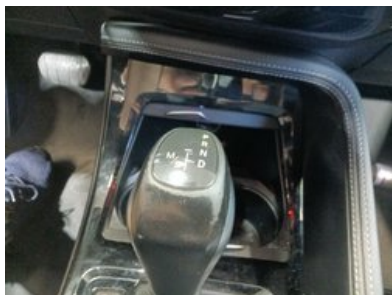
- ✓ **1. Iekšpuse:** Pārnesumu Kārtas Pārsegs un Pārnesumu Kārtas Poga - Stāvoklis

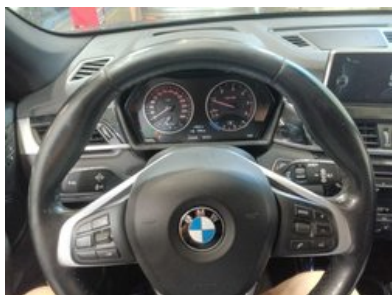
- ✓ **2. Priekšpuse:** Stūres rats - Stāvoklis

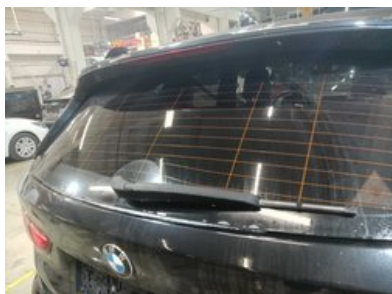
- ✓ **3. Priekšpuse:** Logu Slotiņu Gumija un Rokturis (Priekšā un Aizmugurē) - Stāvoklis

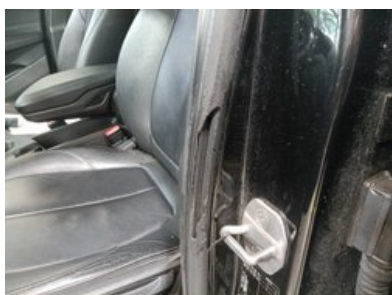
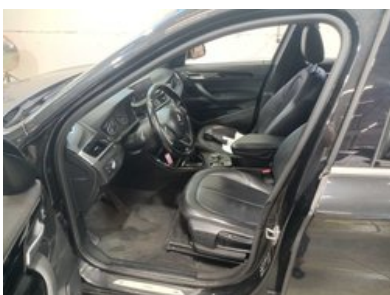
- ✓ **4. Durvis:** Durvju Gumijas Blīvējumi

- ✓ 1. Nomainīt Durvju Gumijas Blīvi
- ✓ 2. Nomainīt Aizmugures Lukturus
- ✓ 3. Priekšējā Stikla Nomainīšana

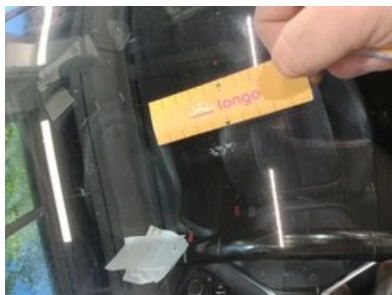
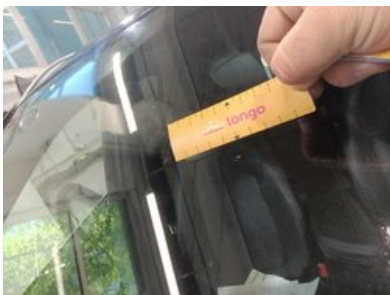
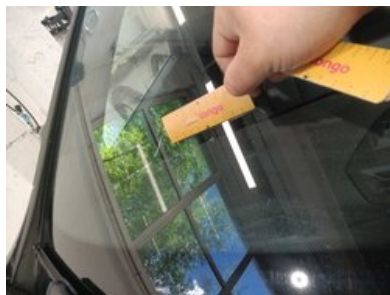
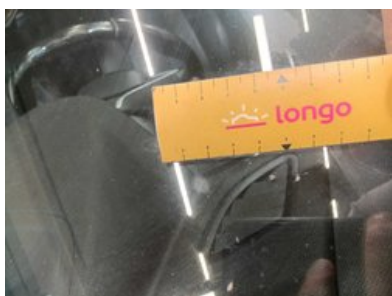
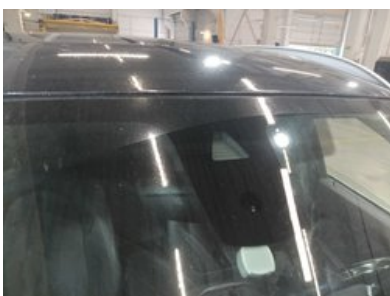
### ✓ 1. Priekšpuse: Priekšējā stikla integritāte - Bez TA izslēdzošiem bojājumiem

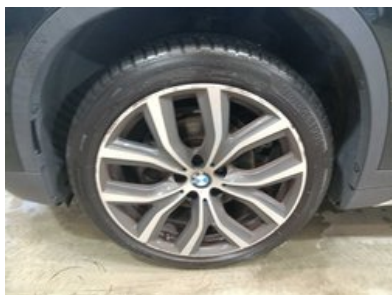
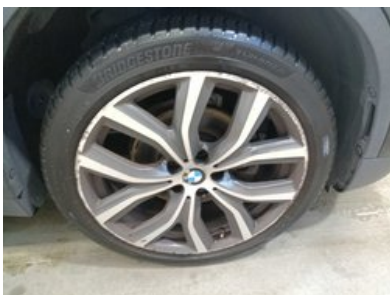
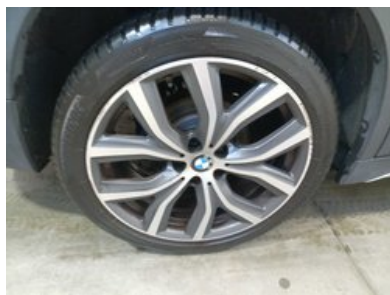
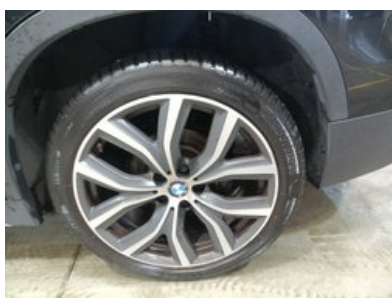
### ✓ 2. Sāns: Riteņi - Stāvoklis

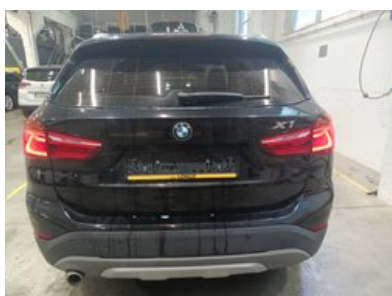
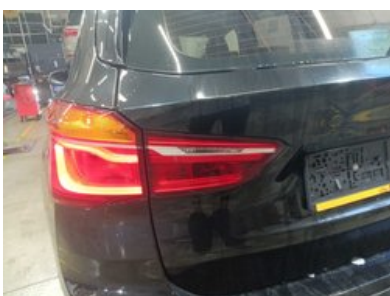
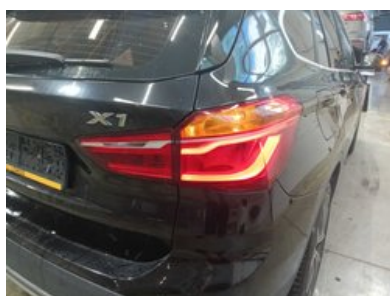
### ✓ 3. Apgaismojums: Aizmugurējie lukturi (Bremzes, miglas, pagriezienu rādītāji) - Pamata darbība, bojājumi un krāsa

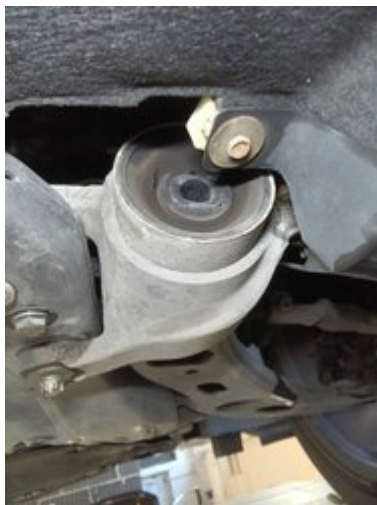
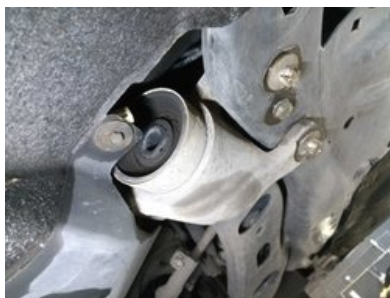
- ✓ **1. BALSTIEKĀRTA:** Balstiekārtas Apakšējā Svira Abas

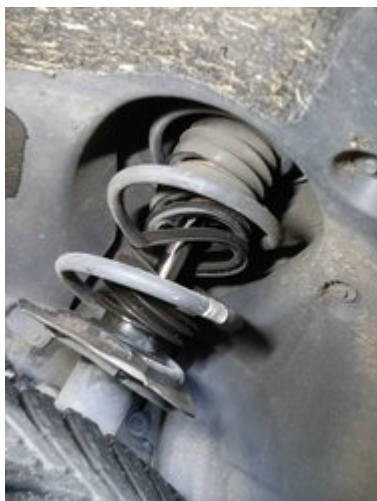
- ✓ **2. BALSTIEKĀRTA:** Amortizatora statņa mezgls (abi)

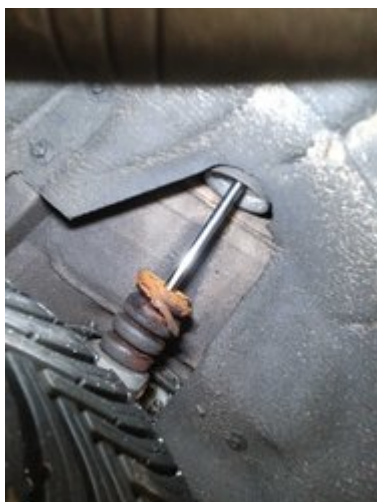
- ✓ **3. BALSTIEKĀRTA:** Amortizatori (Pāris)

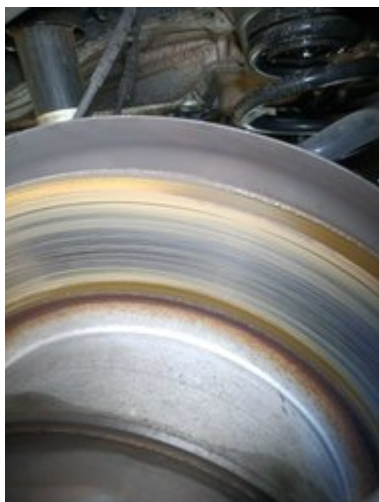
✓ **5. BREMZES:** Aizmugures Bremžu Disks (Abi)
