# Diagnosticas ziņojums par

## 2017 OPEL INSIGNIA Business+

### Diagnosticas informācija

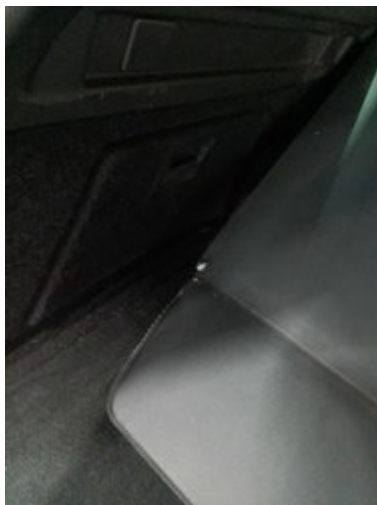
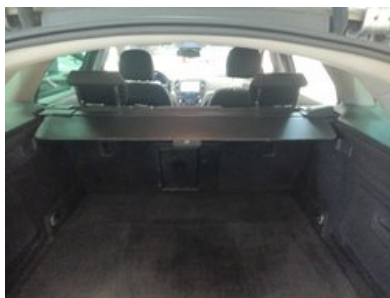
- ✓ **1. Iekšpuse:** Bagāžas paplāte - Darbība un stāvoklis

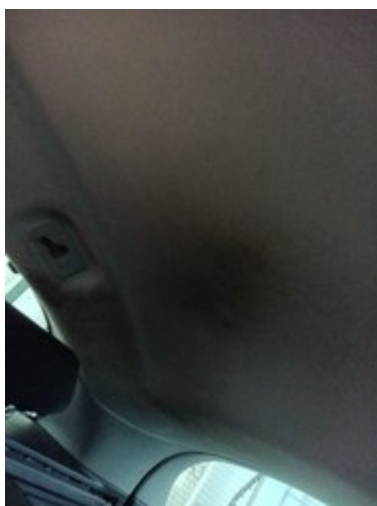
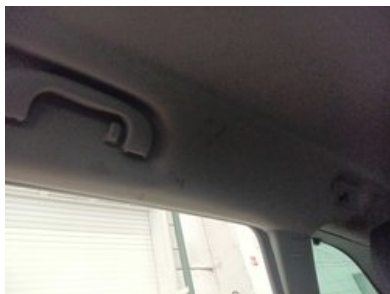
- ✓ **2. Iekšpuse:** Papildu Tīrīšanas Darbi

- ✓ 1. Virsbūves mazgāšana
- ✓ 2. Pilnīga salona dziļā tīrīšana, izmantojot tikai hipoalerģiskus līdzekļus
- ✓ 3. Virsbūves pulēšana pēc tīrīšanas

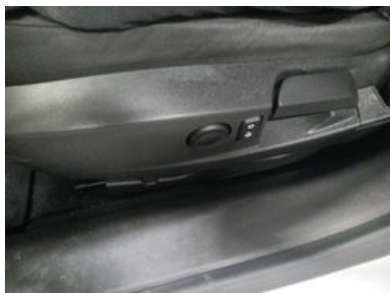
- ✓ **3. Sēdekļi:** Visi Sēdekļi - Stāvoklis

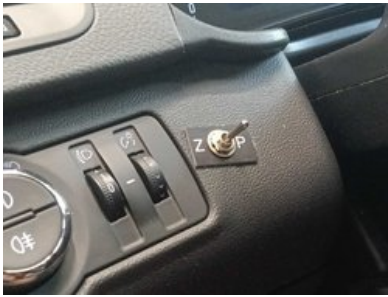
✓ **4. Priekšpuse:** Apdares detaļas - Stāvoklis

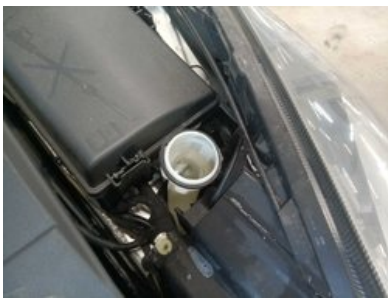
✓ **1. Priekšpuse:** Stiklu Mazgāšanas Šķidrums Līmenis (Ziemā Arī Ziemas Šķidrums)

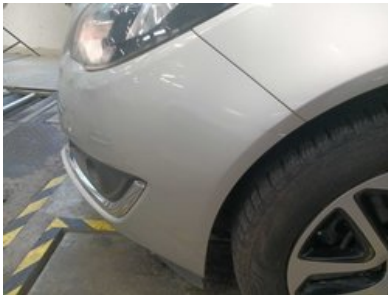
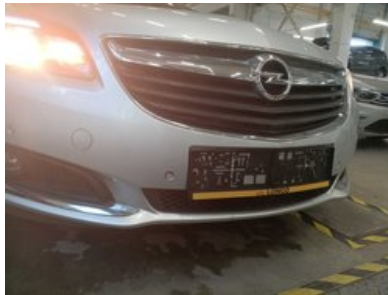
✓ **2. Priekšpuse:** Priekšējais Bamberu - Stāvoklis un Izlīdzinājums

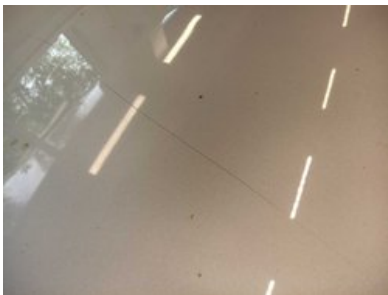
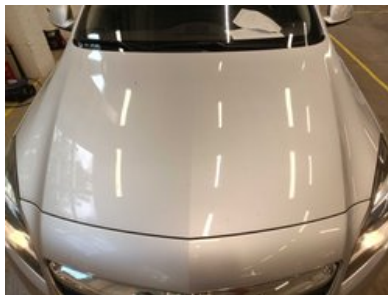
✓ **3. Priekšpuse:** Pārsegs - Vizuālie Bojājumi

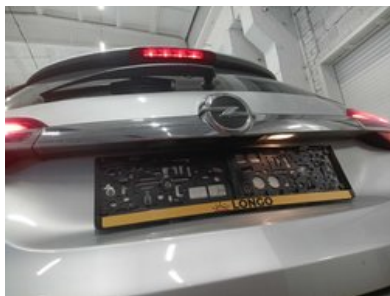
✓ **4. Apgaismojums:** Spuldzes

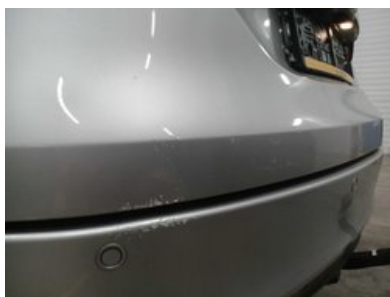
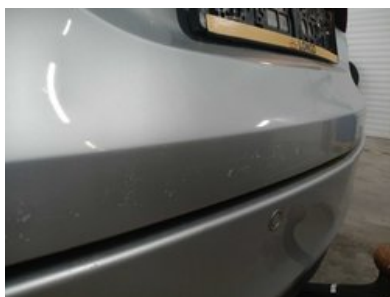
✓ **5. Aizmugure:** Bagāžnieks - Redzami bojājumi

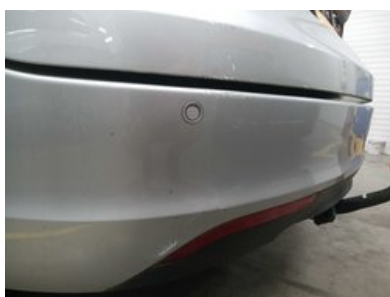
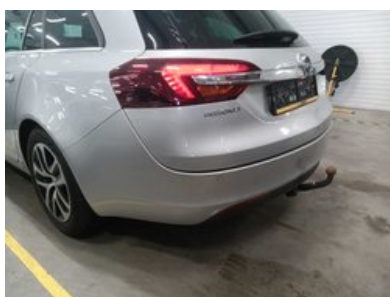
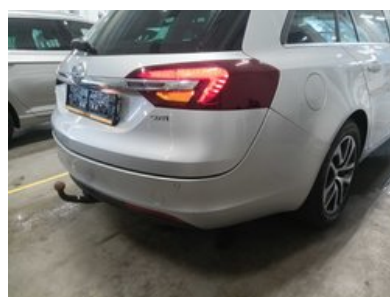
✓ **6. Aizmugure:** Aizmugurējais bamperis - Stāvoklis un izlīdzinājums

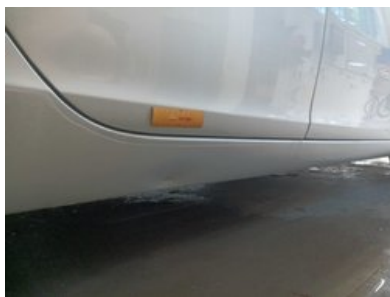
✓ **7. Sāns:** Kreisā un Labā Puse - Vizuālie Bojājumi un Skrāpējumi

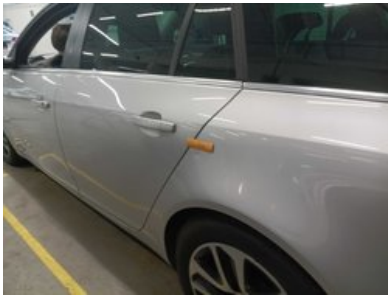
✓ **8. Sāns:** Kreisā un Labā Puse - Vizuālie Bojājumi un Skrāpējumi

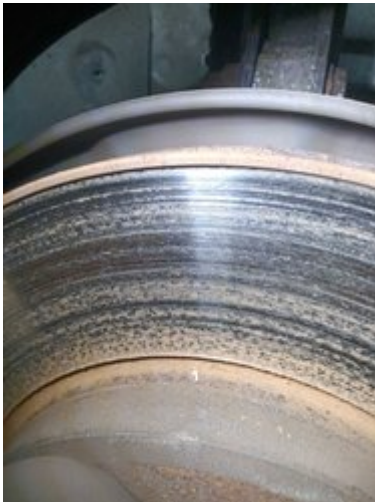
✓ **3. BREMZES:** Priekšējie Bremžu Diski Abi

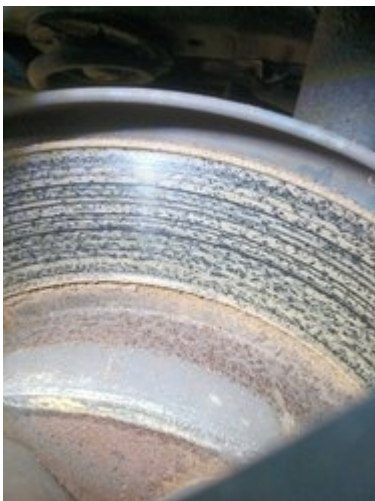
✓ **4. BREMZES:** Aizmugures Bremžu Diski (Abi)

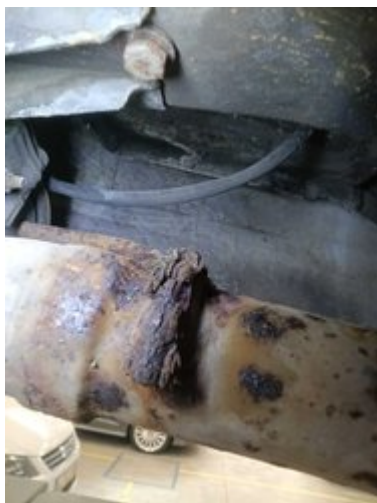
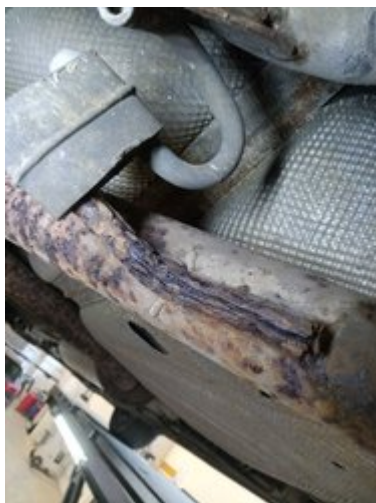
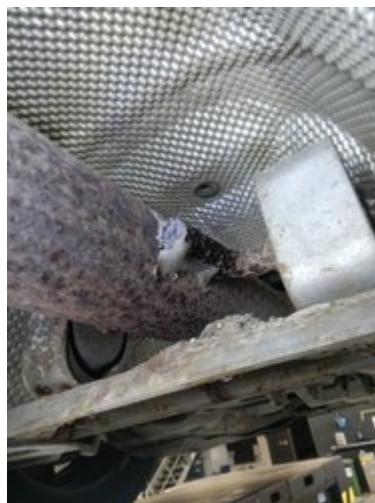
## ✓ 5. IZPLŪDES SISTĒMA: Izplūdes Stiprinājums

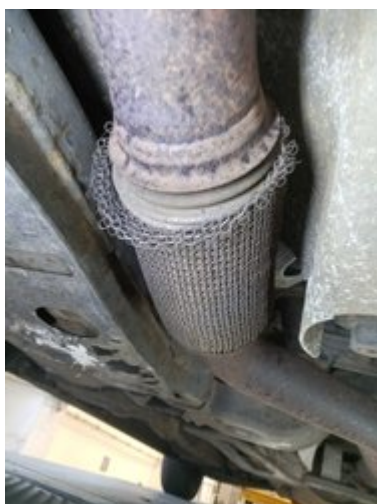
## ✓ 6. IZPLŪDES SISTĒMA: Izplūdes Elastīgais Savienojums
