# Diagnosticas ziņojums par

## 2017 BMW 520 High Executive

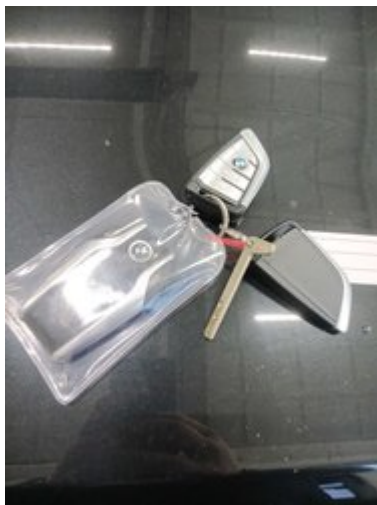
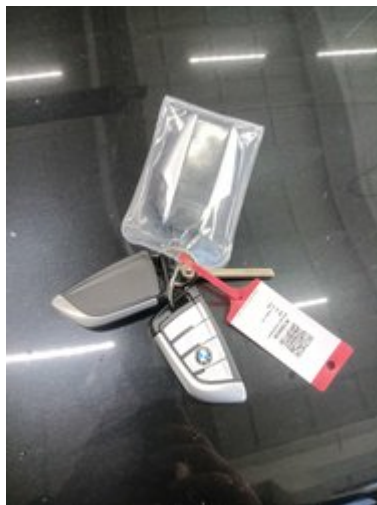
### ✓ 1. Iekšpuse: Aksesuāri - Darbība un Stāvoklis

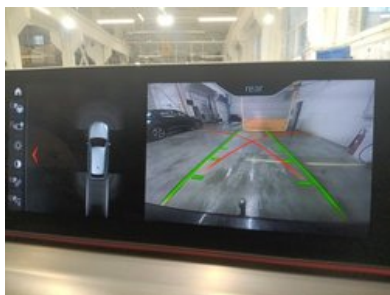
### ✓ 2. Iekšpuse: Aksesuāri - Darbība un Stāvoklis

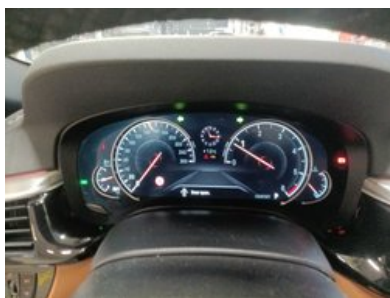
### ✓ 3. Iekšpuse: Aksesuāri - Darbība un Stāvoklis

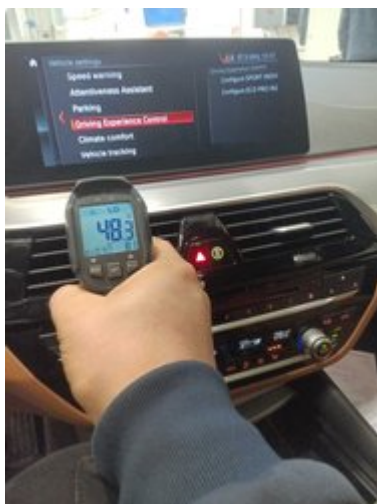
✓ **4. Iekšpuse:** Aksesuāri - Darbība un Stāvoklis

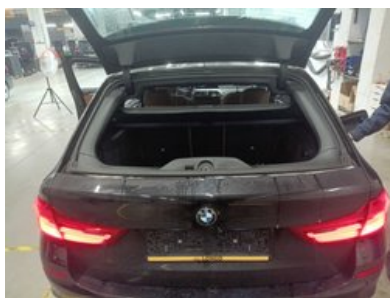
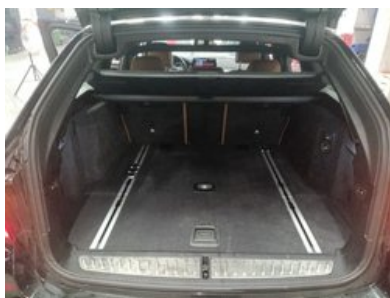
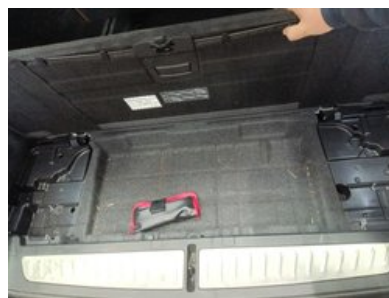
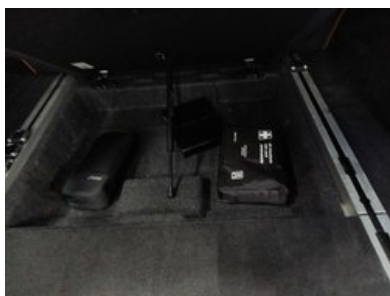
✓ **5. Iekšpuse:** Aksesuāri - Darbība un Stāvoklis

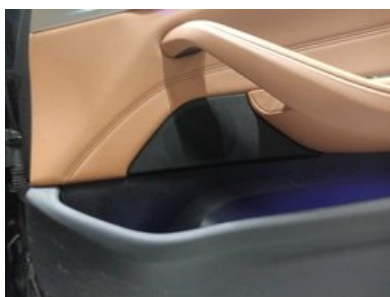
✓ **6. Durvis:** Apdares detaļas - Stāvoklis

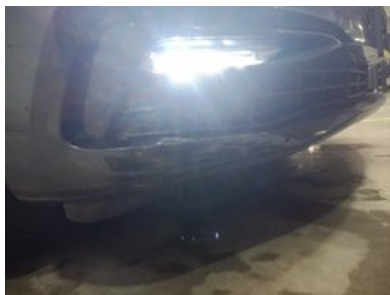
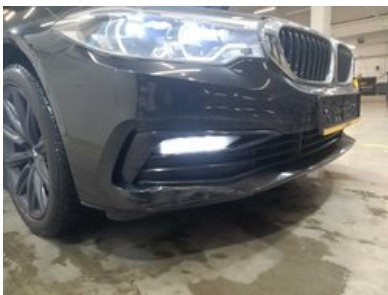
- ✓ **1. Priekšpuse:** Priekšējais Bamberu - Stāvoklis un Izlīdzinājums

- ✓ 1. Krāsot Priekšējo Bamberi

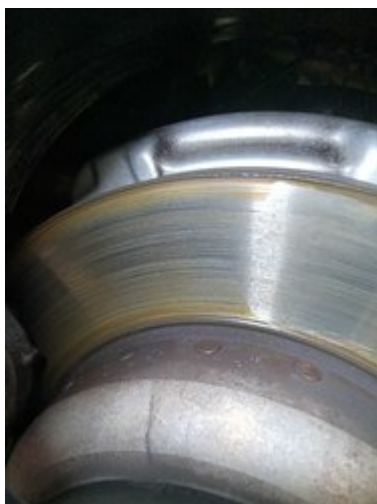
- ✓ **1. CITS:** Uzlādēt Akumulatoru
- ✓ **2. CITS:** Dzinēja Eļļas un Filtra Maiņa
- ✓ **3. BREMZES:** Aizmugures Bremžu Disks (Abi)

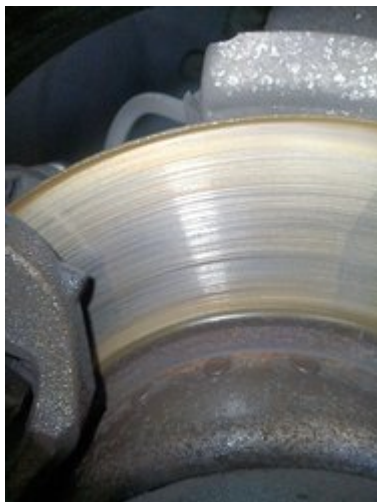
✓ **4. BREMZES:** Priekšējie Bremžu Diski Abi

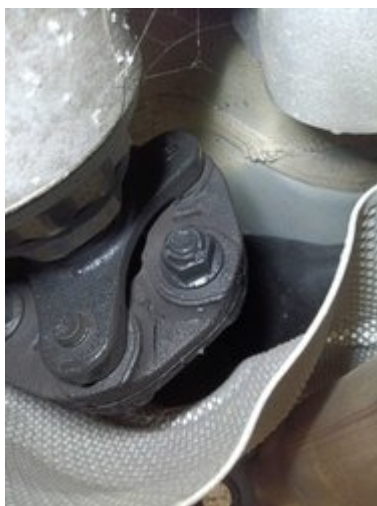
✓ **7. GALVENĀ PĀRVADE, VĀRPSTA UN ASIS:** Kardānvārpstas Aizsargpārvalks

- ✓ 1. Aizmugures Riteņu Regulēšana (Shēma)
- ✓ 2. Priekšējo Riteņu Savirze (Konverģence)
- ✓ 3. Kardāna Gumija
- ✓ 4. Dzinēja Eļļas un Filtra Maiņa
- ✓ 5. Uzlādēt Akumulatoru
