# Diagnosticas ziņojums par

## 2020 MERCEDES BENZ GLC200 Business So

### Automašīnas dati

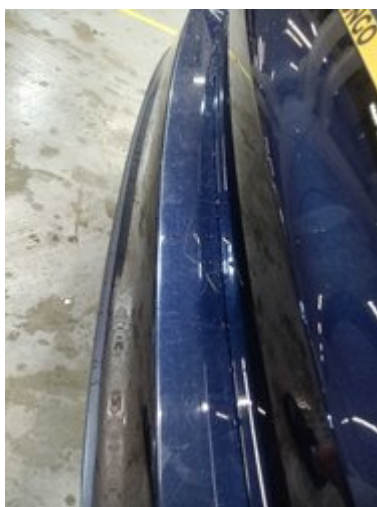
✓ **4. Aizmugure:** Aizmugurējais bamperis - Stāvoklis un izlīdzinājums
