# Diagnosticas ziņojums par

## 2015 SUBARU FORESTER Exclusive

# Diagnosticas ziņojums par 2015 SUBARU FORESTER Exclusive

## Diagnosticā konstatēto defektu kopsavilkums

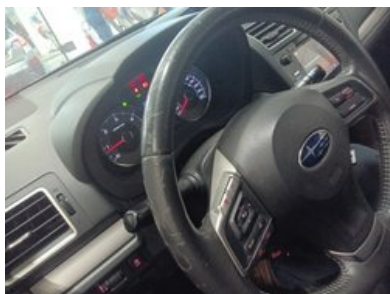
✓ **1. Priekšpuse:** Stūres rats - Stāvoklis

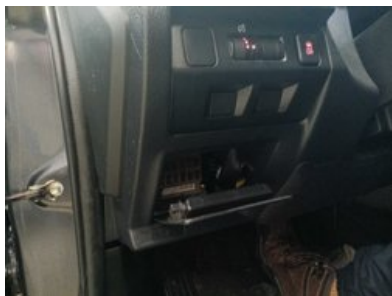
✓ **2. Priekšpuse:** Apdares detaļas - Stāvoklis

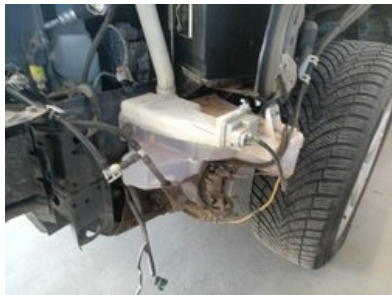
✓ **3. Priekšpuse:** Stiklu mazgāšanas sistēma - Darbība (Priekšā un aizmugurē)

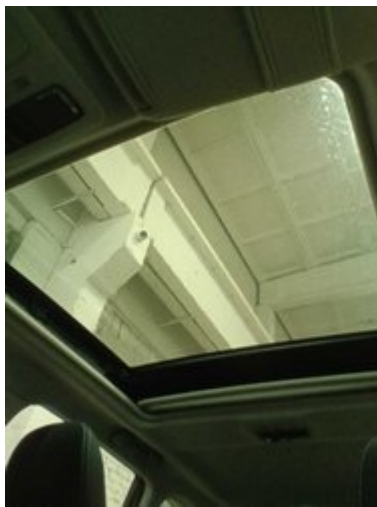
✓ **4. Darbība:** Jumta elementi - Elektroniskā atvēršana un stāvoklis

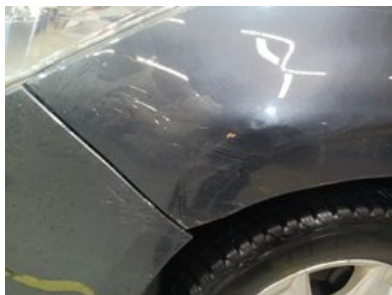
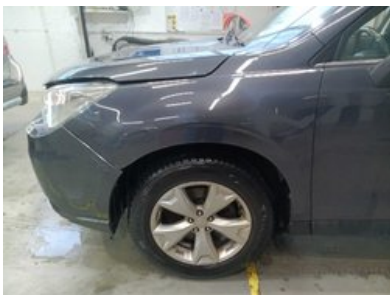
- ✓ **1. Sāns:** Kreisā un Labā Puse - Vizuālie Bojājumi un Skrāpējumi

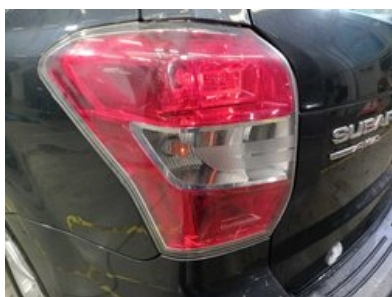
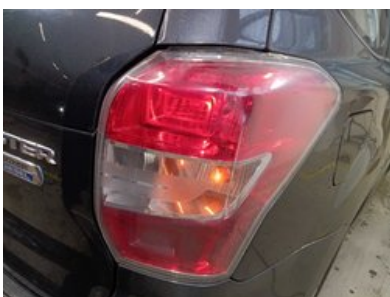
- ✓ **2. Cits:** Papildu Pulēšanas Darbi

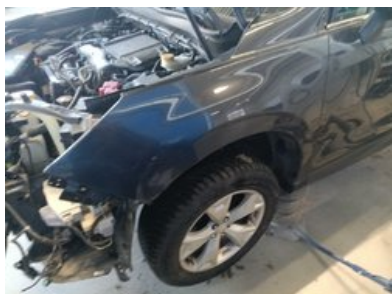
- ✓ **4. Cits:** Dzirdamas Pazīmes (Valīgas Detaļas, Klaboņa, u.c.)

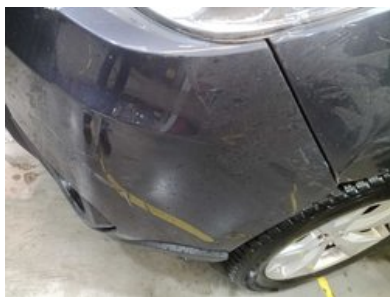
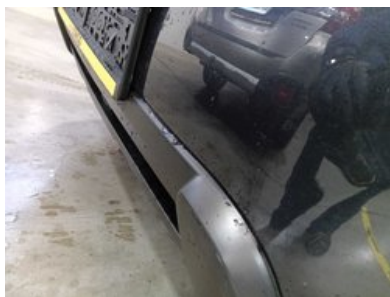
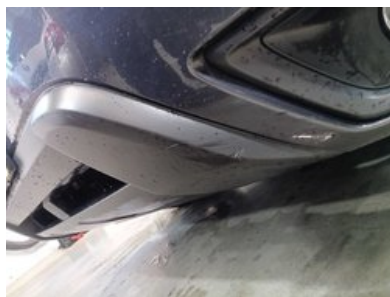
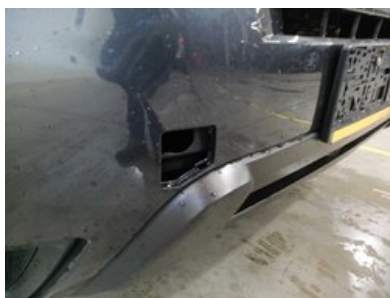
✓ **5. Priekšpuse:** Priekšējais Bamperu - Stāvoklis un Izlīdzinājums

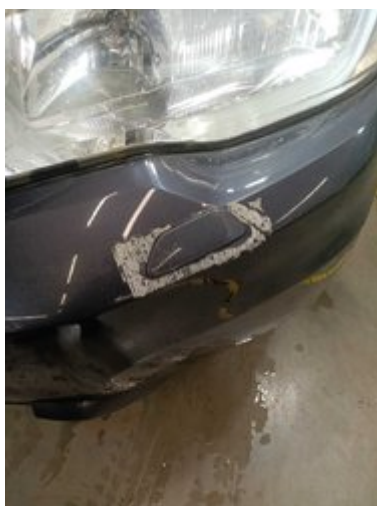
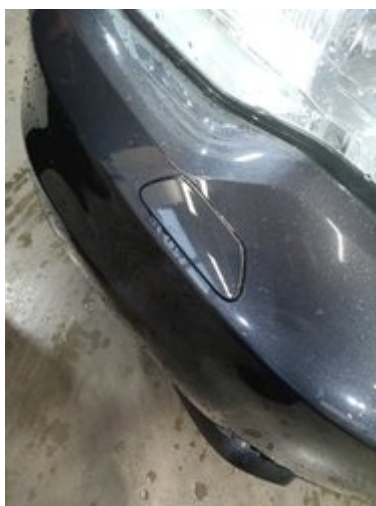
✓ **6. Priekšpuse:** Priekšējais Bamperu - Stāvoklis un Izlīdzinājums

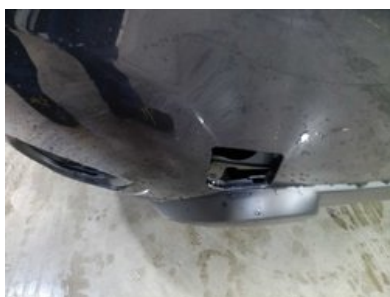
✓ **7. Priekšpuse:** Priekšējais Bamperu - Stāvoklis un Izlīdzinājums

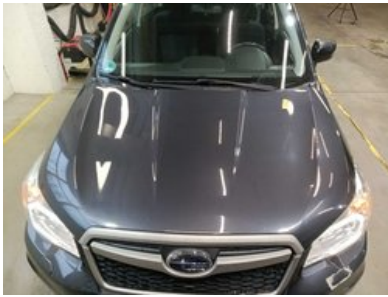
✓ **8. Priekšpuse:** Pārsegs - Vizuālie Bojājumi

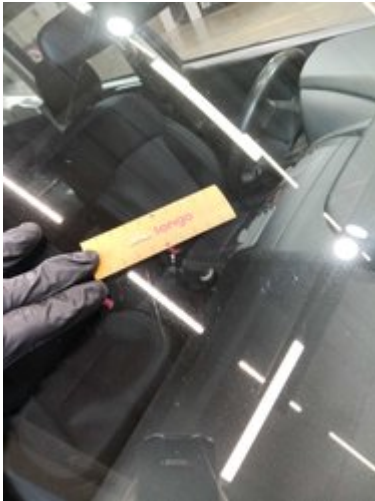
✓ **9. Priekšpuse:** Priekšējā stikla integritāte - Bez TA izslēdzošiem bojājumiem

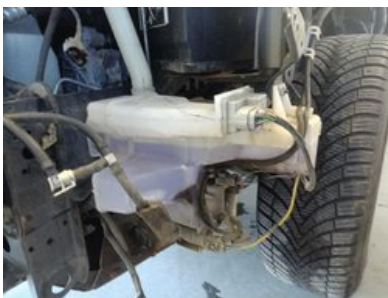
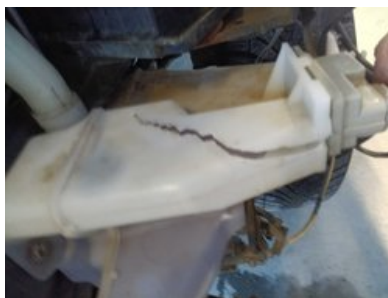
✓ **10. Priekšpuse:** Stiklu Mazgāšanas Šķidrums Līmenis (Ziemā Arī Ziemas Šķidrums)

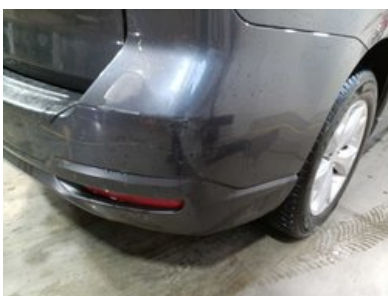
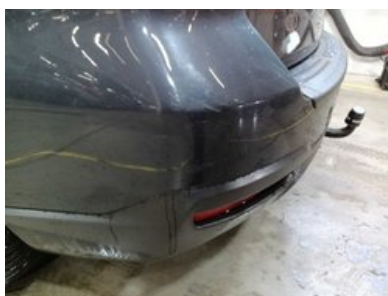
✓ **11. Aizmugure:** Aizmugurējais bamperis - Stāvoklis un izlīdzinājums

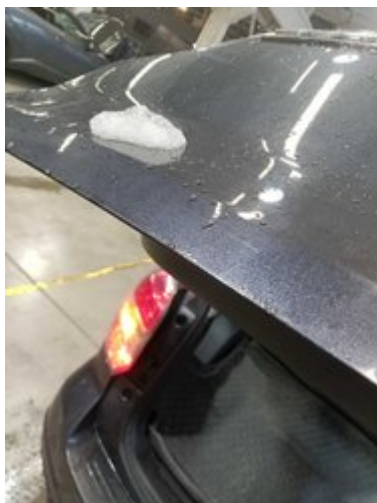
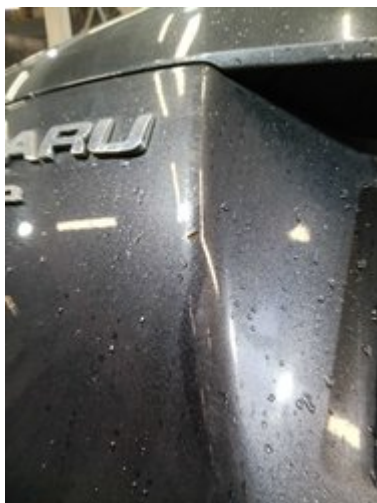
✓ **12. Aizmugure:** Bagāžnieks - Redzami bojājumi

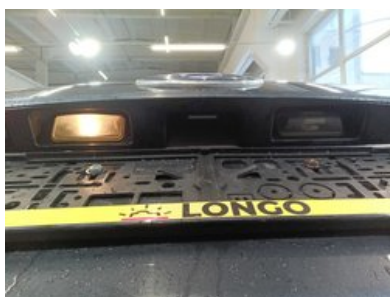
✓ **13. Apgaismojums:** Spuldzes

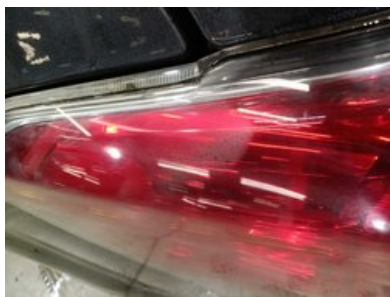
✓ **14. Apgaismojums:** Aizmugurējie lukturi (Bremzes, miglas, pagriezienu rādītāji) - Pamata darbība, bojājumi un krāsa

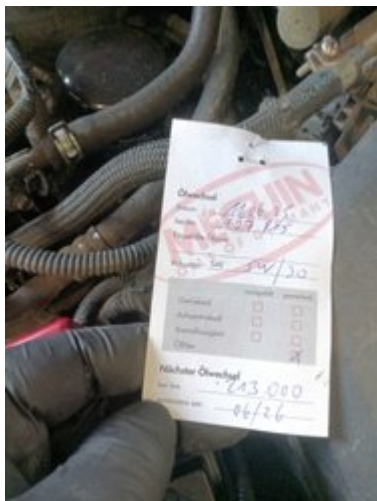
✓ **1. CITS:** Dzinēja Eļļas un Filtra Maiņa

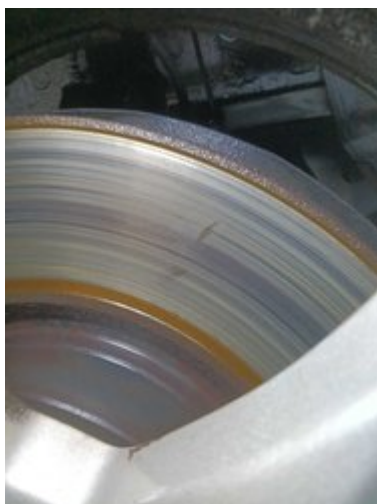
✔ **3. BREMZES:** Priekšējie Bremžu Diski Abi

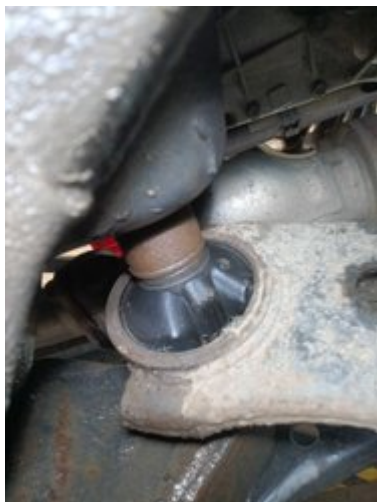
✓ **4. BALSTIEKĀRTA:** Balstiekārtas Apakšējā Svira Abas

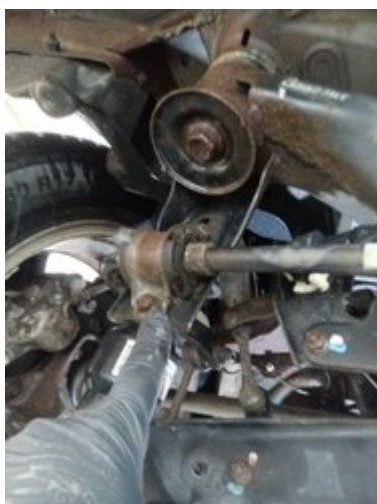
✓ **5. BALSTIEKĀRTA:** Stabilizators

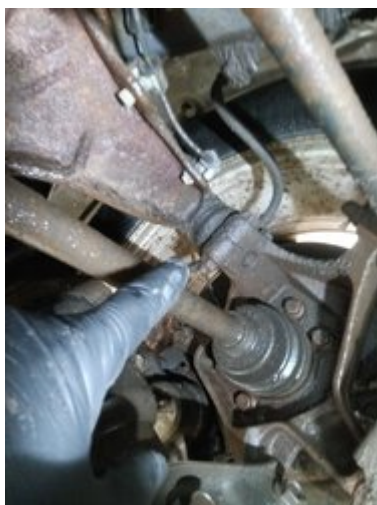
✓ **6. BALSTIEKĀRTA:** Balstiekārtas Augšējā Svira
