# Diagnosticas ziņojums par

## 2015 OPEL MOKKA Active

# Diagnosticas ziņojums par 2015 OPEL MOKKA Active

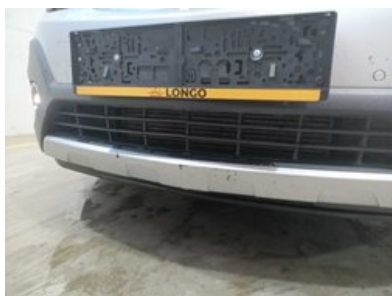
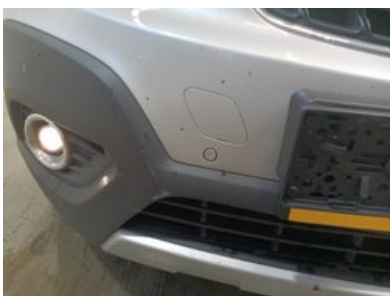
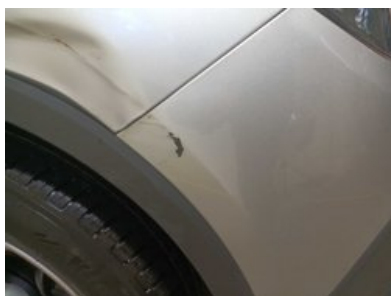
✓ **5. Priekšpuse:** Priekšējais Bamperu - Stāvoklis un Izlīdzinājums

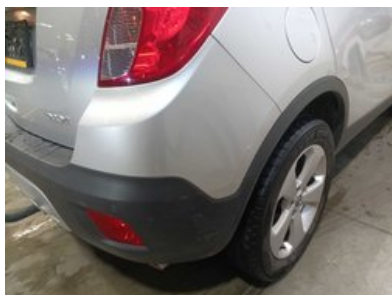
✓ **6. Aizmugure:** Aizmugurējais bamperis - Stāvoklis un izlīdzinājums

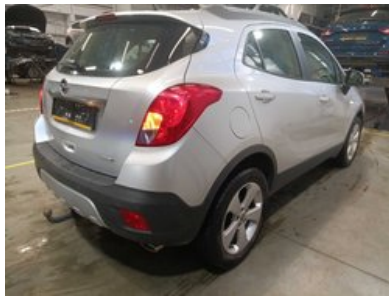
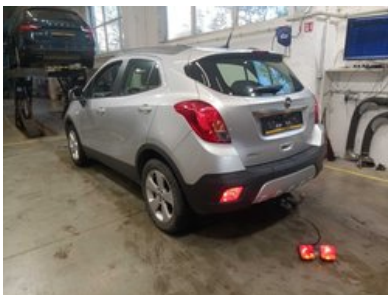
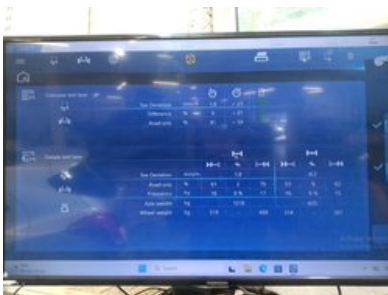
✓ **6. BALSTIEKĀRTA:** Lodveida Šarnīrs Apakšējais Abās Pusēs

- ✓ 1. Stūres Šķērsstiena Gala Savienojums
- ✓ 2. Priekšējo Riteņu Savirze (Konverģence)
- ✓ 3. Lodveida Šarnīrs - Apakšējais (Abi)
- ✓ 4. Riteņa Gultņu Komplekts
- ✓ 5. Dzinēja Elļas un Filtra Maiņa
