# Diagnosticas ziņojums par

## 2020 VOLKSWAGEN TIGUAN Comfortline B

### Diagnosticas informācija

### Diagnosticā konstatēto defektu kopsavilkums

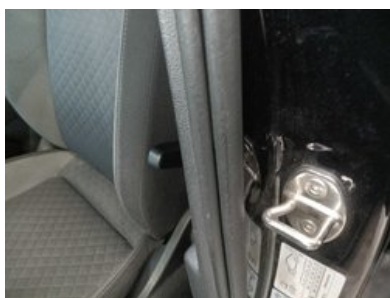
- ✓ **1. Durvis:** Durvju Gumijas Blīvējumi

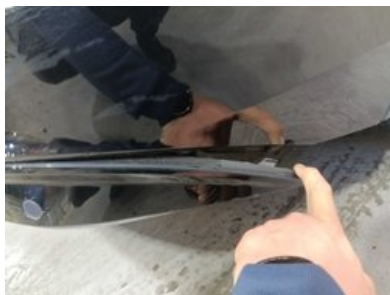
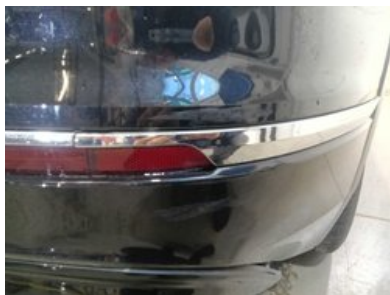
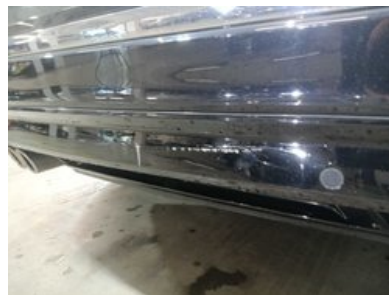
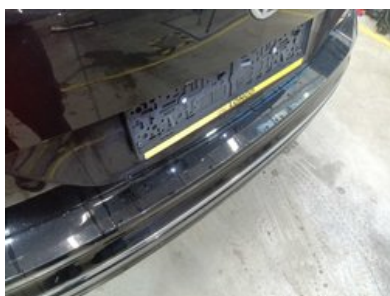
### ✓ 1. Aizmugure: Aizmugurējais bamperis - Stāvoklis un izlīdzinājums

- ✓ 1. Krāsot Priekšējo Bamperi
- ✓ 2. Krāsot Aizmugures Bamper

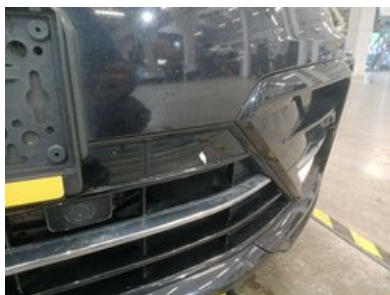
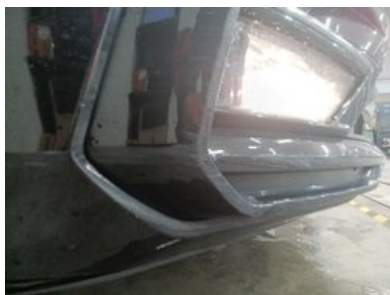
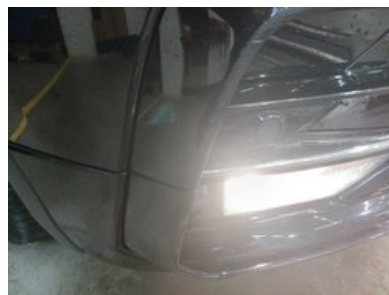
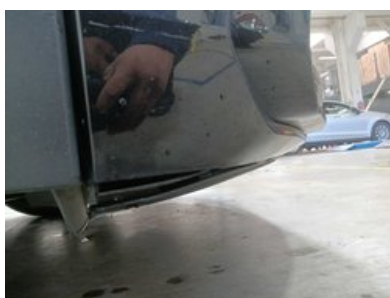
### ✓ 2. Priekšpuse: Priekšējais Bamperu - Stāvoklis un Izlīdzinājums

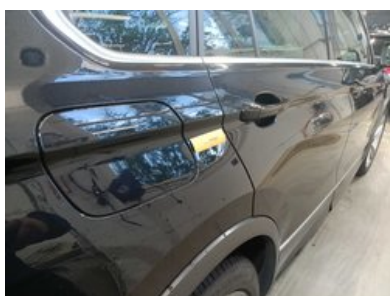
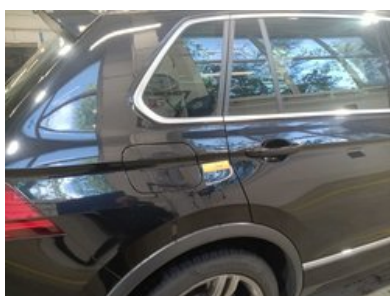
### ✓ 3. Sāns: Kreisā un Labā Puse - Vizuālie Bojājumi un Skrāpējumi

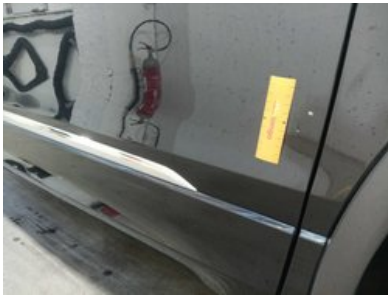
✓ **4. Sāns:** Kreisā un Labā Puse - Vizuālie Bojājumi un Skrāpējumi

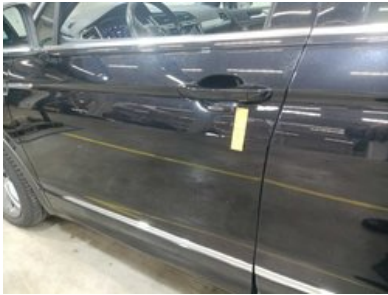
✓ **5. Sāns:** Kreisā un Labā Puse - Vizuālie Bojājumi un Skrāpējumi

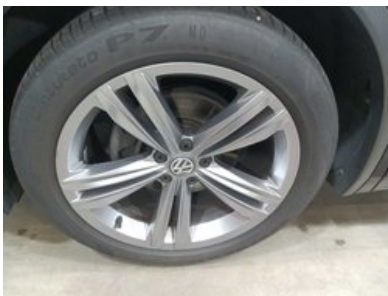
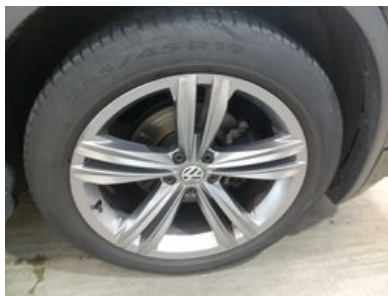
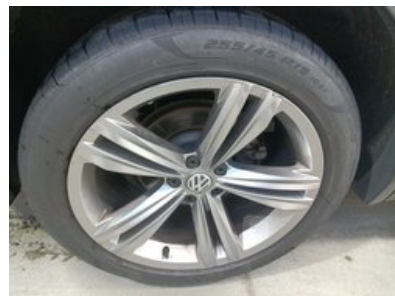
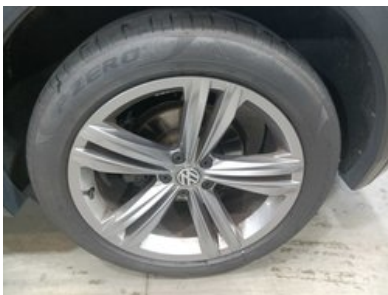
✓ **6. Sāns:** Riteņi - Stāvoklis

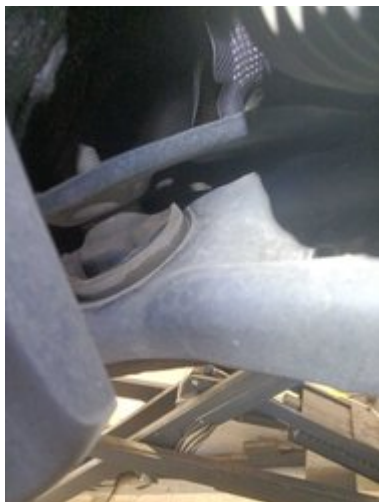
✓ **4. BALSTIEKĀRTA:** Balstiekārtas Apakšējās Sviras Aizmugurējā Bukse

- ✓ 1. Dzesēšanas Šķidruma Papildināšana
- ✓ 2. Dzinēja Eļļas un Filtra Maiņa
- ✓ 3. Uzlādēt Akumulatoru
- ✓ 4. Balstiekārtas Apakšējā Svira, Aizmugurējā — Bukse

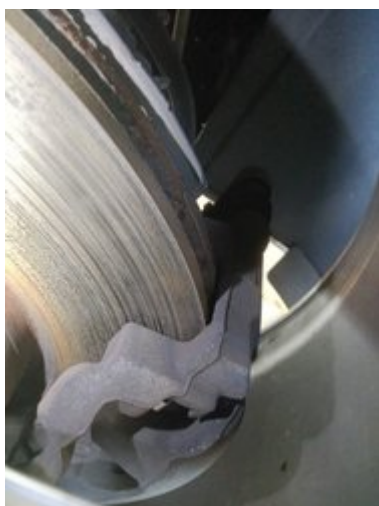
✓ **5. BREMZES:** Priekšējie Bremžu Diski Abi
