Diagnostikas ziņojums par 2018 VOLVO XC60 Business

Automašīnas dati

| VIN kods: YV1UZA8UCJ1070770 | Degvielas patēriņš: 4.90 l/100km |

Diagnostikā konstatēto defektu kopsavilkums

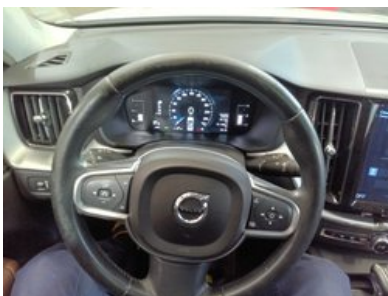
- ✔ **1. Priekšpuse:** Stūres rats - Stāvoklis

- ✓ 1. Nomainīt Gaisa Režģi
- ✓ 2. Nomainīt Pārnesumkārbas Pogū
- ✓ 3. Krāsot Stūres Ratu

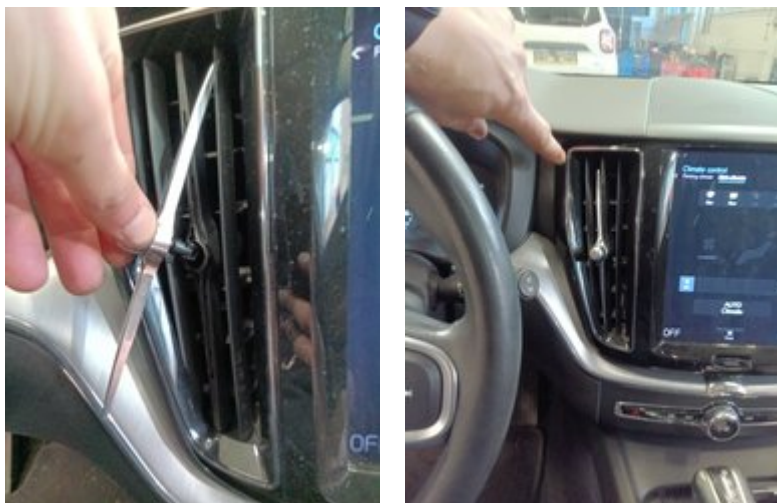
✓ **2. Priekšpuse:** Apdares detaļas - Stāvoklis

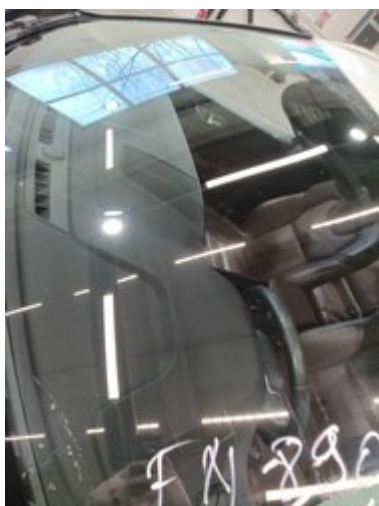
✓ **3. Priekšpuse:** Logu Slotiņu Gumija un Rokturis (Priekšā un Aizmugurē) - Stāvoklis

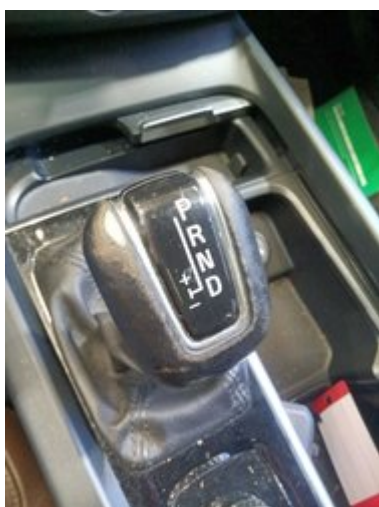
✓ **4. Iekšpuse:** Pārnesumu Kārtas Pārsegs un Pārnesumu Kārtas Poga - Stāvoklis

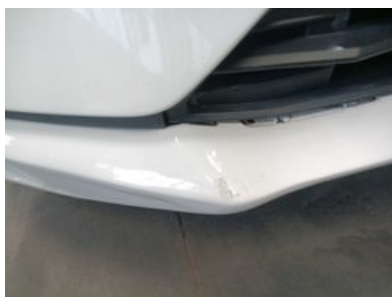
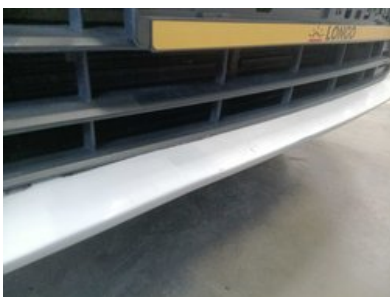
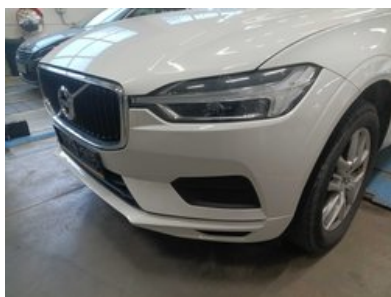
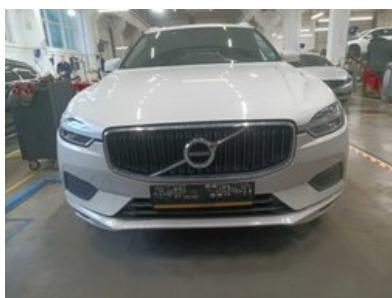
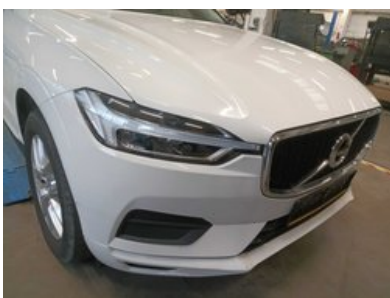
✓ 1. Priekšpuse: Priekšējais Bamperu - Stāvoklis un Izlīdzinājums

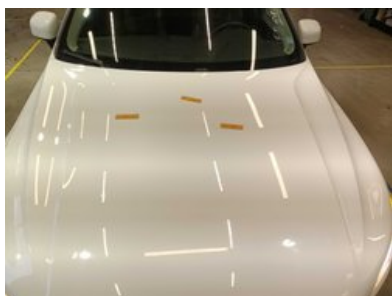
✓ 2. Priekšpuse: Pārsegs - Vizuālie Bojājumi

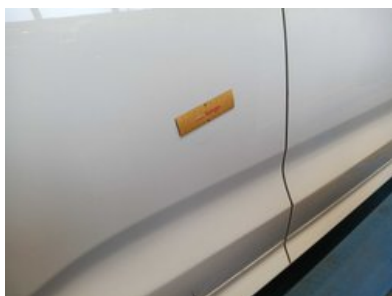
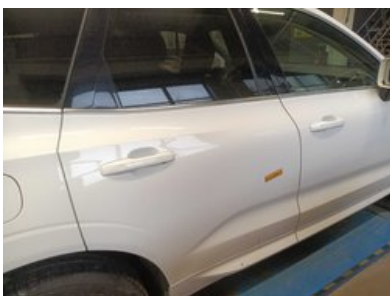
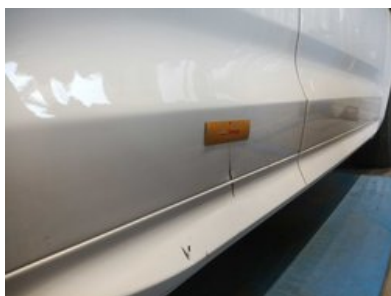
✓ 3. Sāns: Kreisā un Labā Puse - Vizuālie Bojājumi un Skrāpējumi

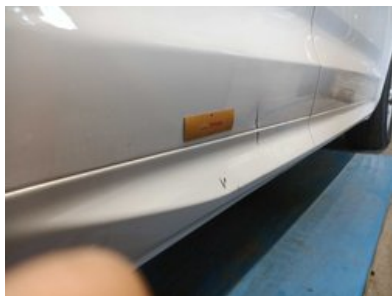
✓ **4. Sāns:** Kreisā un Labā Puse - Vizuālie Bojājumi un Skrāpējumi
