# Diagnosticas ziņojums par

## 2019 PEUGEOT 5008 Allure

### Diagnosticas informācija

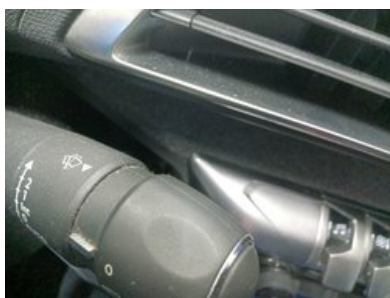
- ✓ **1. Priekšpuse:** Stiklu mazgāšanas sistēma - Darbība (Priekšā un aizmugurē)

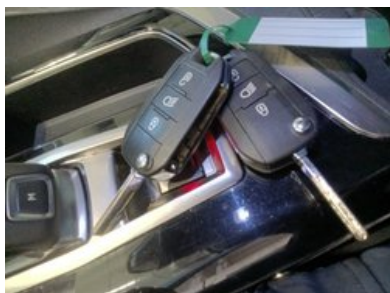
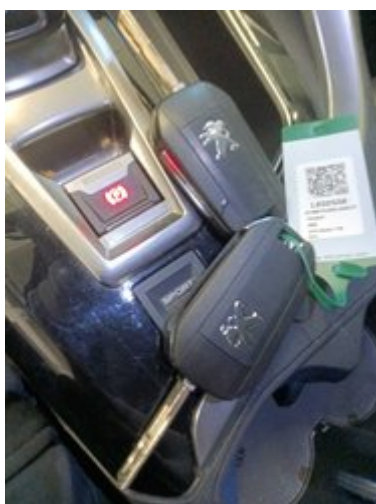
- ✓ **2. Iekšpuse:** Aksesuāri - Darbība un Stāvoklis

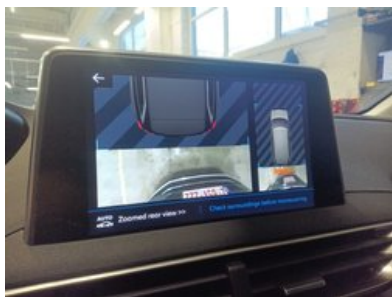
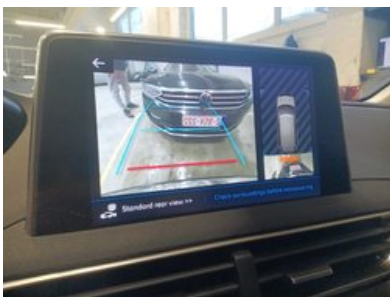
✓ **3. Iekšpuse:** Aksesuāri - Darbība un Stāvoklis

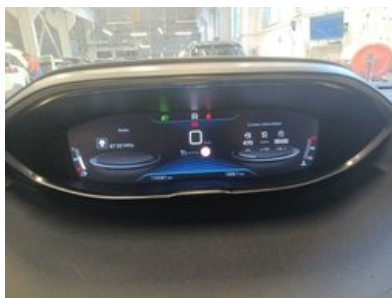
✓ **4. Iekšpuse:** Aksesuāri - Darbība un Stāvoklis

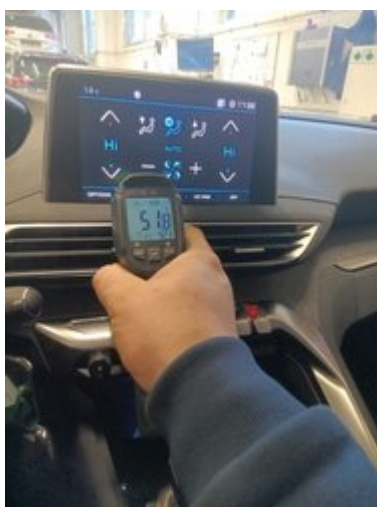
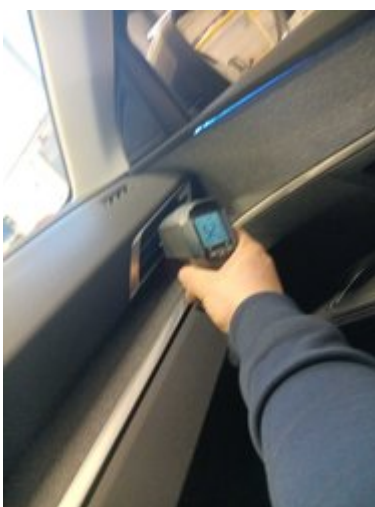
✓ **5. Iekšpuse:** Aksesuāri - Darbība un Stāvoklis

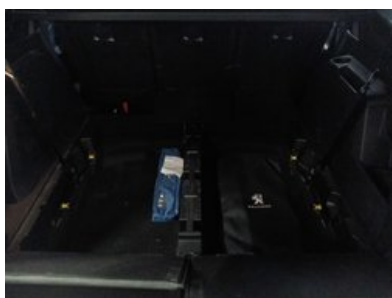
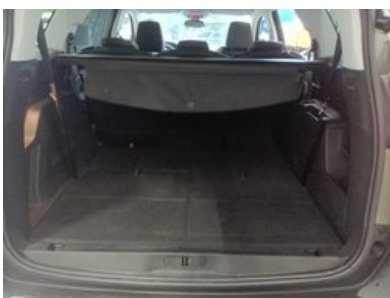
✓ **6. Iekšpuse:** Aksesuāri - Darbība un Stāvoklis

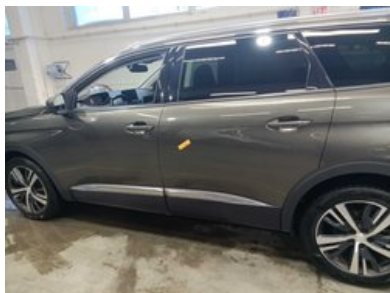
### ✓ 1. Cits: Papildu Pulēšanas Darbi

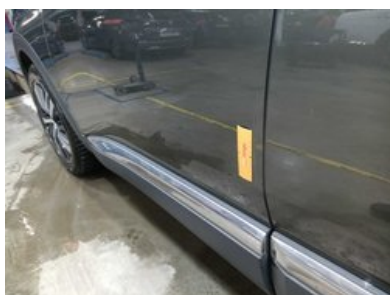
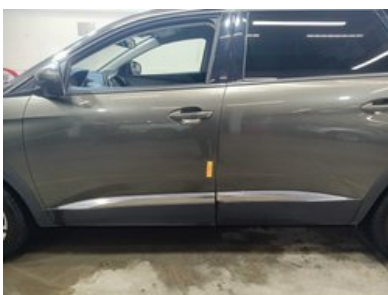
### ✓ 2. Sāns: Kreisā un Labā Puse - Vizuālie Bojājumi un Skrāpējumi

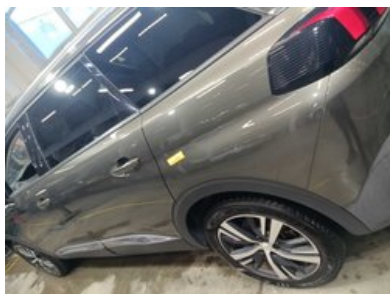
### ✓ 3. Sāns: Kreisā un Labā Puse - Vizuālie Bojājumi un Skrāpējumi

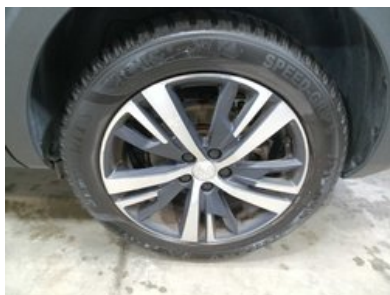
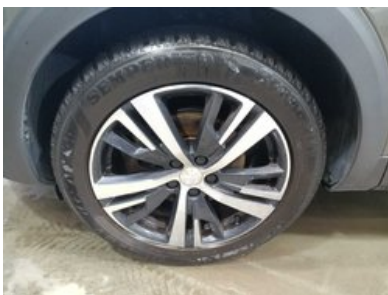
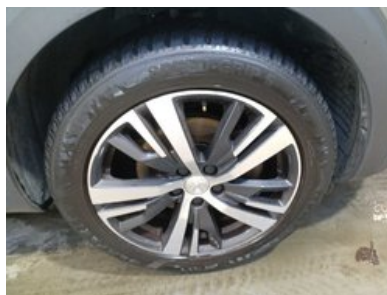
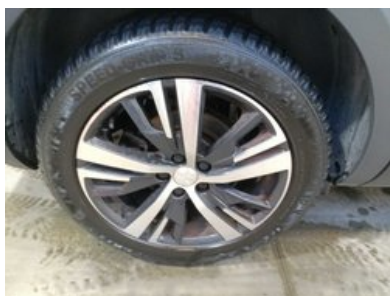
#### ✓ 4. Sāns: Riteņi - Stāvoklis

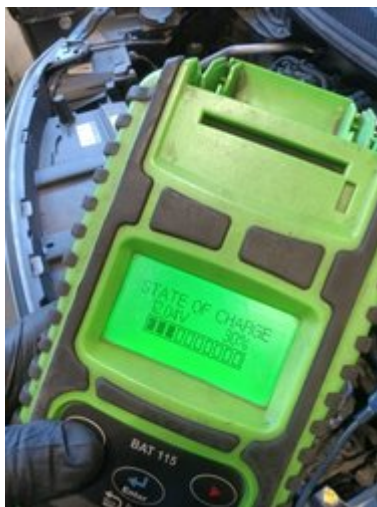
#### ✓ 2. CITS: Uzlādēt Akumulatoru

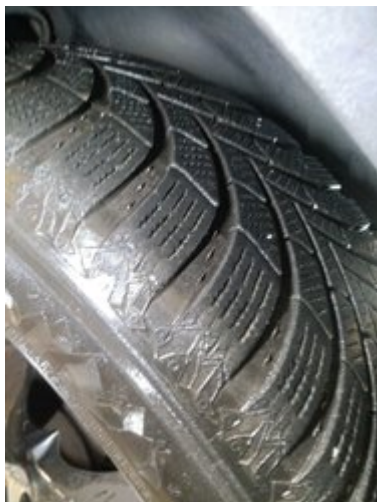
✓ **4. CITS:** Nomainīt Riepas

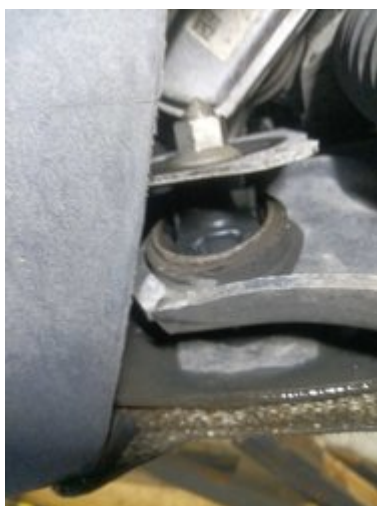
✓ **5. BALSTIEKĀRTA:** Balstiekārtas Apakšējā Svira Abas

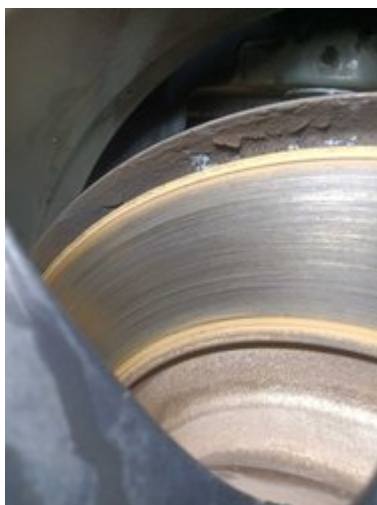
✓ **6. BREMZES:** Aizmugures Bremžu Disks (Abi)
