# Diagnosticas ziņojums par

## 2018 VOLVO XC60 Momentum

# Diagnosticas ziņojums par 2018 VOLVO XC60 Momentum

## Diagnosticā konstatēto defektu kopsavilkums

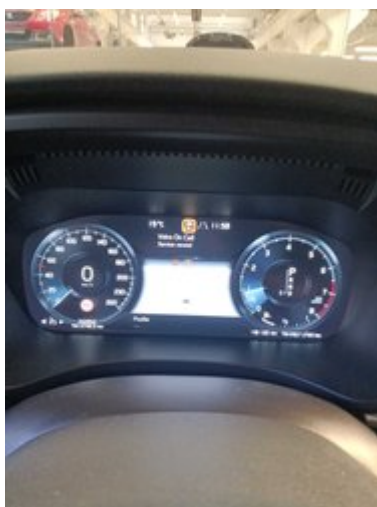
✓ **4. VISPĀRĒJĀ ELEKTRIKA:** Izsaukumā

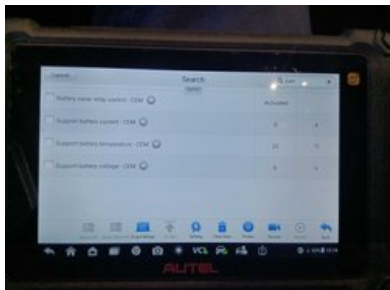
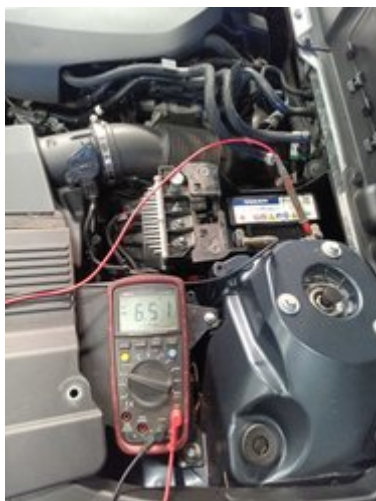
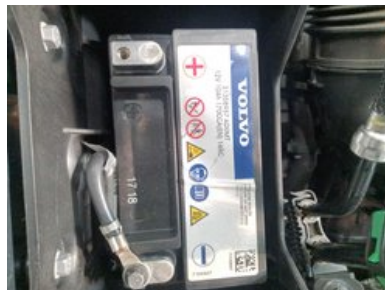
## ✓ 5. VISPĀRĒJĀ ELEKTRIKA: Atbalsta Akumulators

- ✓ 1. Akumulators
- ✓ 2. Dzinēja Elļas un Filtra Maiņa
- ✓ 3. Akumulatora Stiprinājums
