# Diagnosticas ziņojums par

## 2014 BMW 525 Luxury Line

### Diagnosticas informācija

### Diagnosticā konstatēto defektu kopsavilkums

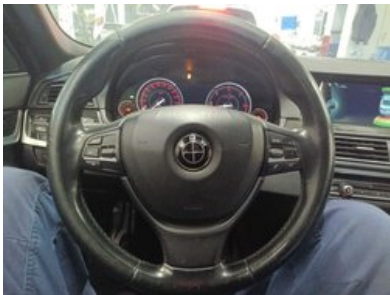
✔ 1. Priekšpuse: Stūres rats - Stāvvoklis

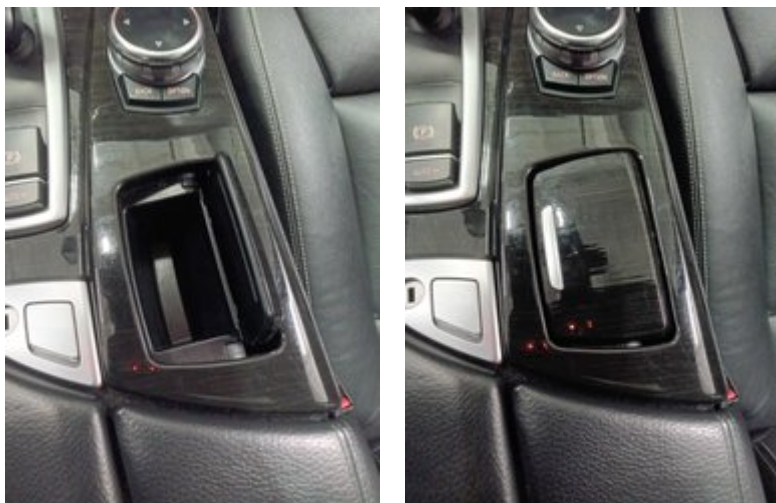
✓ **2. Iekšpuse:** Roku Balsts - Darbība un Stāvoklis

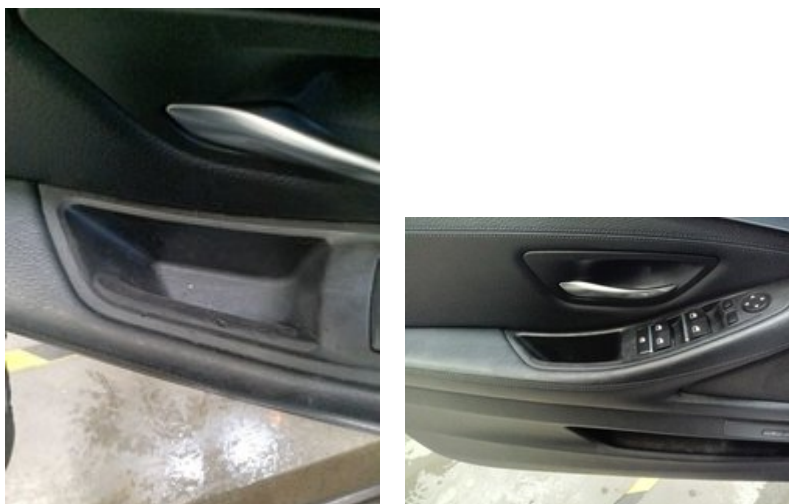
✓ **3. Durvis:** Apdares detaļas - Stāvoklis

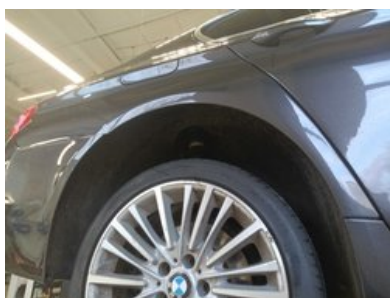
✓ **1. Sāns:** Kreisā un Labā Puse - Vizuālie Bojājumi un Skrāpējumi

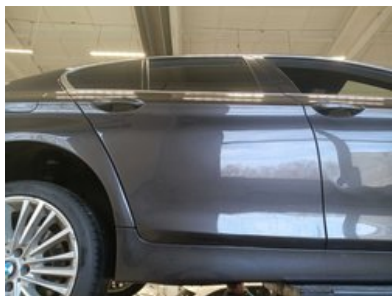
✓ **2. Sāns:** Kreisā un Labā Puse - Vizuālie Bojājumi un Skrāpējumi

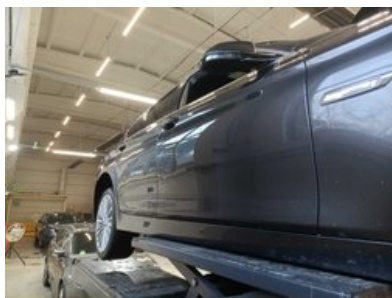
✓ **3. Sāns:** Kreisā un Labā Puse - Vizuālie Bojājumi un Skrāpējumi

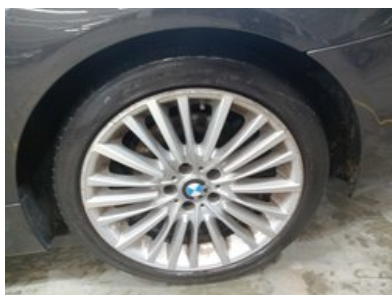
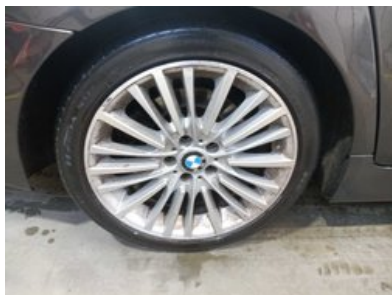
✓ **4. Sāns:** Riteņi - Stāvoklis

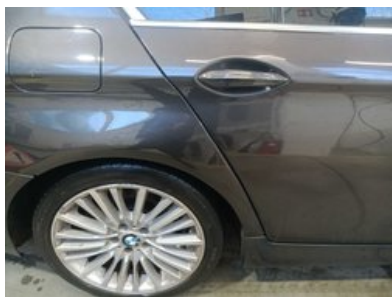
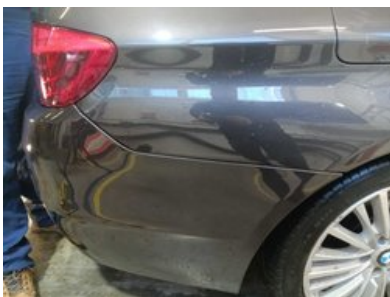
✓ **5. Sāns:** Virsbūves Paneļu Ģeometrija

- ✓ 1. Cits: Spoilera Remonts
- ✓ 2. Kuzova Paneļa Ģeometrijas Korekcija

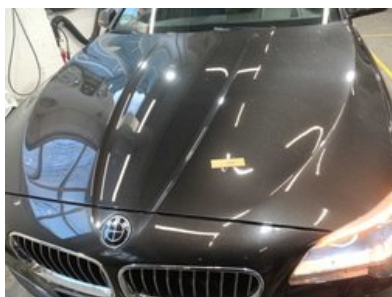
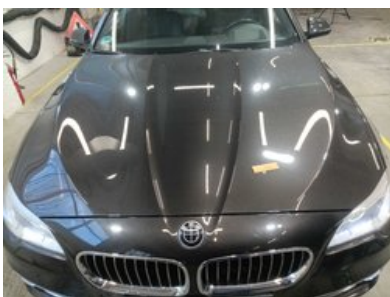
✓ **6. Priekšpuse:** Pārsegs - Vizuālie Bojājumi

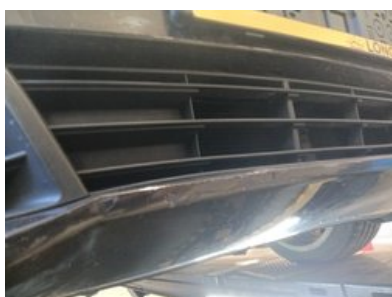
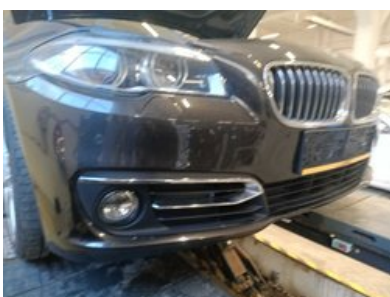
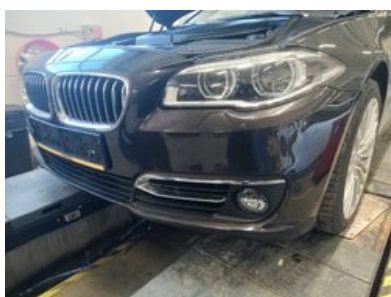
✓ **7. Priekšpuse:** Priekšējais Bumperu - Stāvoklis un Izlīdzinājums

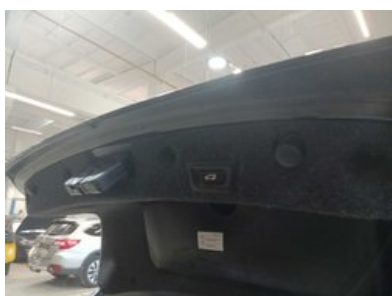
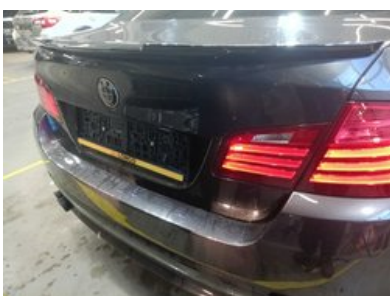
✓ **8. Aizmugure:** Bagāžnieks - Atvēršanas un fiksācijas mehānisms

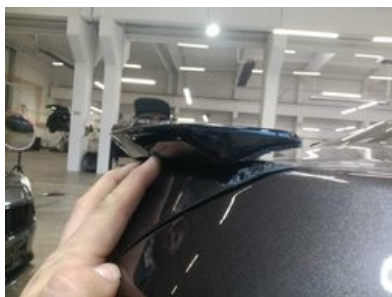
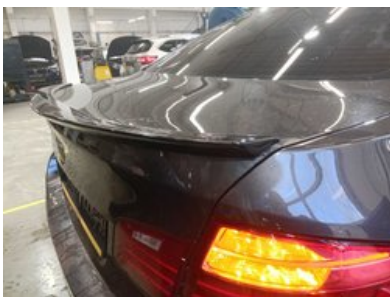
✓ **9. Aizmugure:** Bagāžnieks - Redzami bojājumi

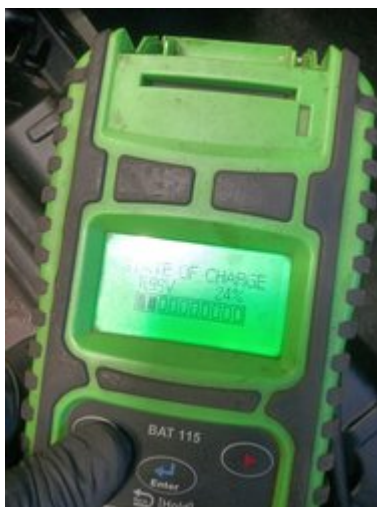
✓ **1. CITS:** Uzlādēt Akumulatoru

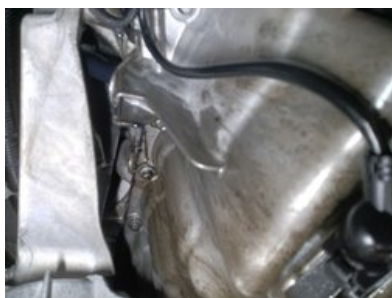
✓ **5. AUTOMĀTISKĀ PĀRNESUMKĀRBA:** Eļļas Palete un Blīvslēgs
