# Diagnosticas ziņojums par

## 2022 HYUNDAI TUCSON Premium

### Diagnosticas informācija

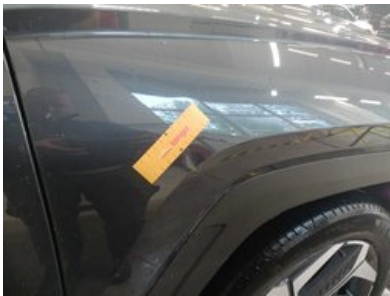
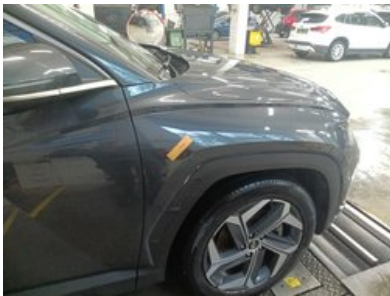
- ✔ **1. Sāns:** Kreisā un Labā Puse - Vizuālie Bojājumi un Skrāpējumi
