# Diagnosticas ziņojums par

## 2017 BMW 318 Gran Turismo Executive

# Diagnosticas ziņojums par 2017 BMW 318 Gran Turismo Executive

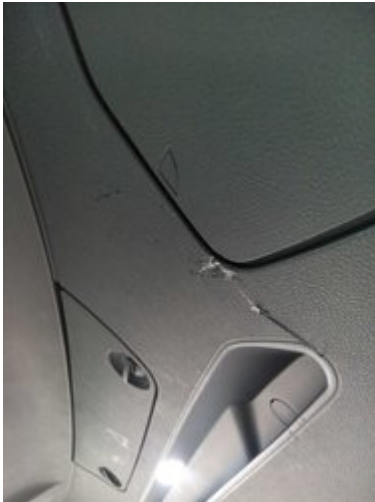
- ✓ **1. Iekšpuse:** Apdares detaļas - Stāvoklis

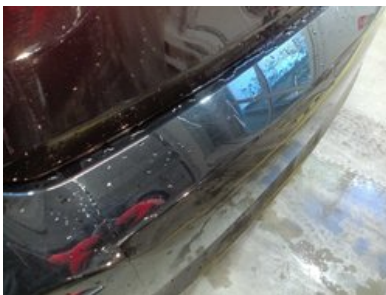
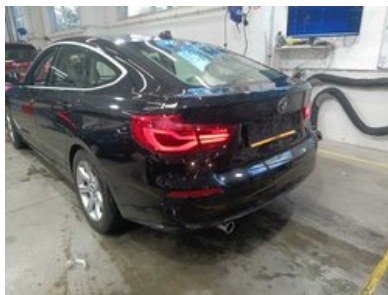
- ✓ **1. Aizmugure:** Aizmugurējais bamperis - Stāvoklis un izlīdzinājums

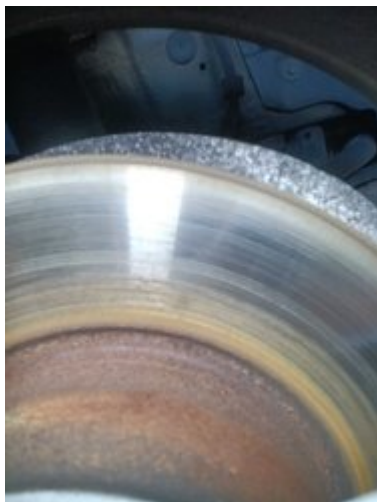
✓ **5. BREMZES:** Priekšējie Bremžu Diski Abi

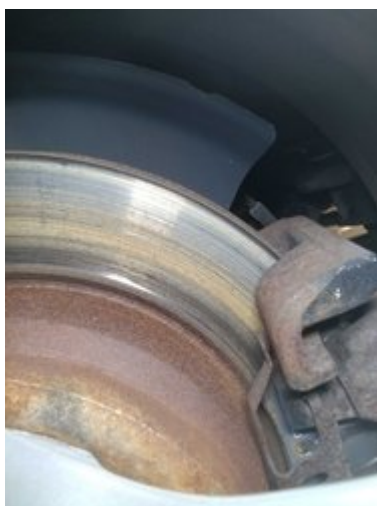
✓ **6. BREMZES:** Aizmugures Bremžu Diski (Abi)

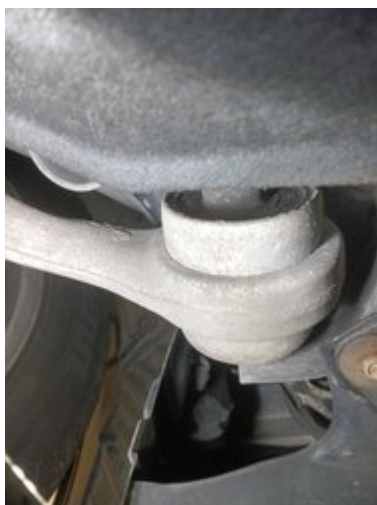
✓ **7. BALSTIEKĀRTA:** Balstiekārtas Apakšējā Svira Abas

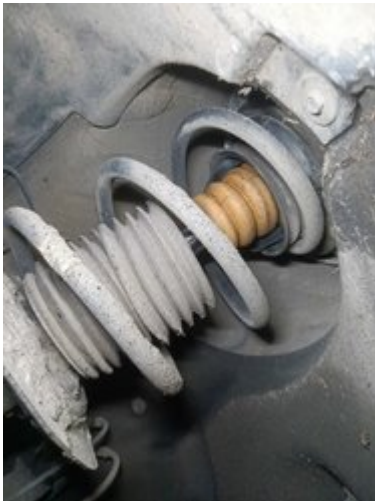
✓ **8. BALSTIEKĀRTA:** Amortizatora statņa mezgls (abi)
