# Diagnosticas ziņojums par

## 2018 BMW 420 Gran Coupe Corporate High

### Diagnosticā konstatēto defektu kopsavilkums

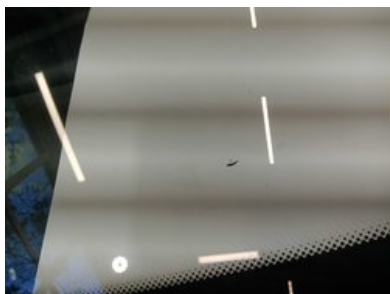
- ✔ **1. Priekšpuse:** Priekšējā stikla integritāte - Bez TA izslēdzošiem bojājumiem

- ✓ 1. Priekšējā Stikla Remonts

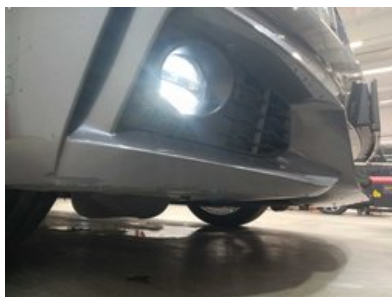
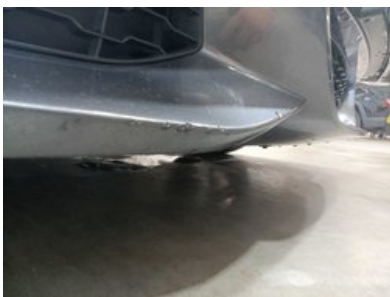
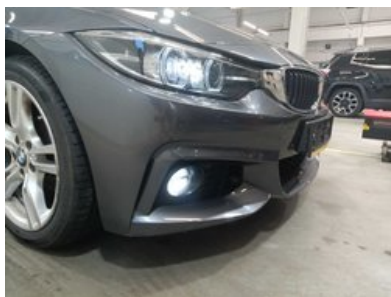
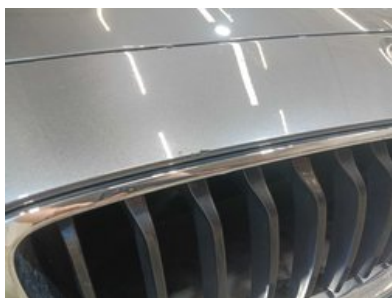
✓ **2. Priekšpuse:** Priekšējais Bamperu - Stāvoklis un Izlīdzinājums

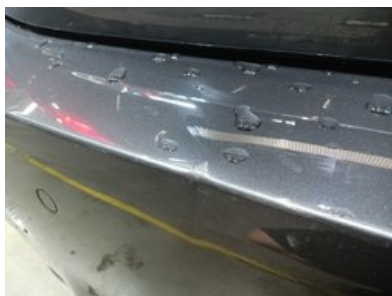
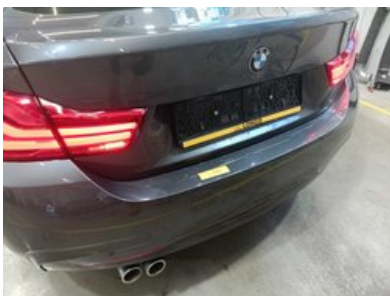
✓ **3. Aizmugure:** Aizmugurējais bamperis - Stāvoklis un izlīdzinājums

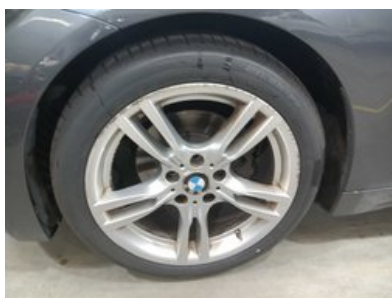
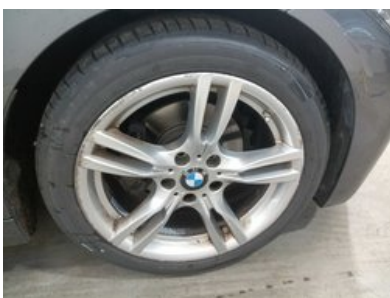
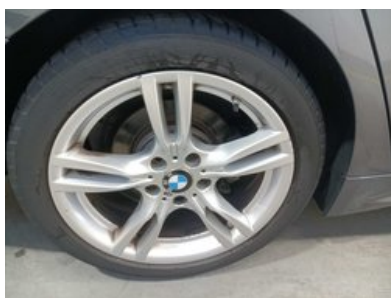
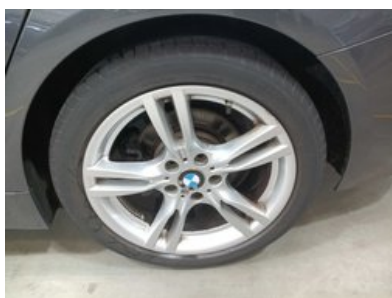
✓ **4. Sāns:** Riteņi - Stāvoklis

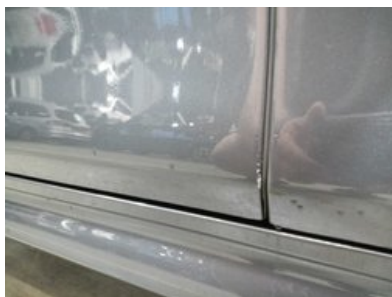
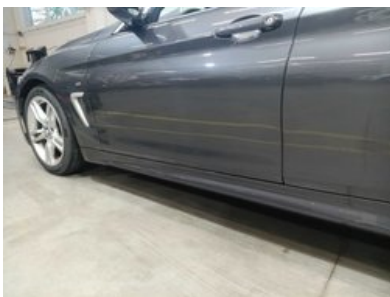
✓ **5. Sāns:** Kreisā un Labā Puse - Vizuālie Bojājumi un Skrāpējumi

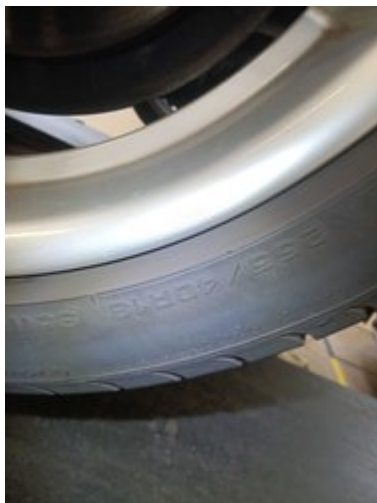
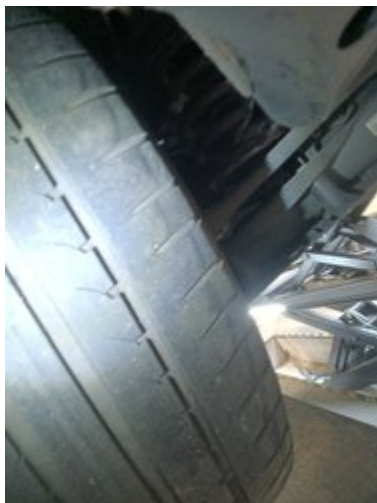
✓ **4. CITS:** Nomainīt Riepas

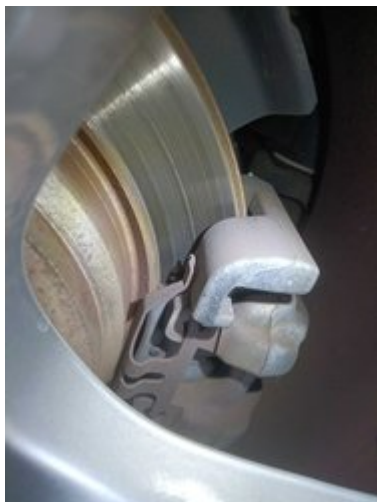
✓ **7. BREMZES:** Aizmugurējās Bremžu Kluči (Visas) - Riteņi Noņemti

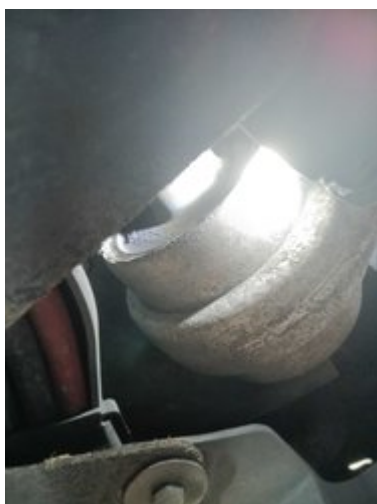
✓ **8. BALSTIEKĀRTA:** Balstiekārtas Apakšējā Svira Abas
