# Diagnosticas ziņojums par

## 2019 OPEL ASTRA Business+

# Diagnosticas ziņojums par 2019 OPEL ASTRA Business+

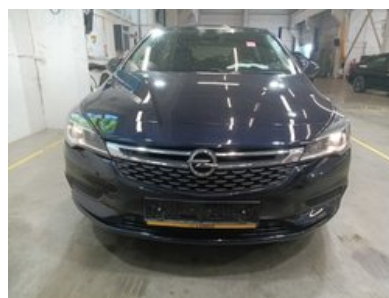
### ✓ 2. Priekšpuse: Priekšējais Bamperu - Stāvoklis un Izlīdzinājums

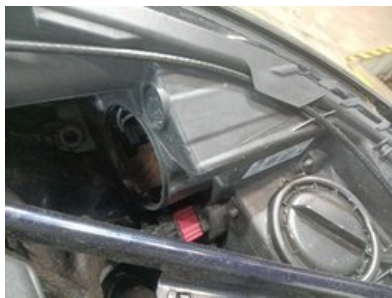
- ✓ **3. Apgaismojums:** Priekšējie Lukturi (Pilsētas, Parasts, Pilns Lukturis, Miglas, Pagrieziena Rādītājs) - Pamata Darbība, Bojājumi un Krāsa

- ✓ 1. Mainīt Lukturu Pārsedziņus

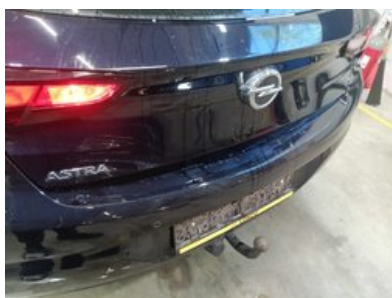
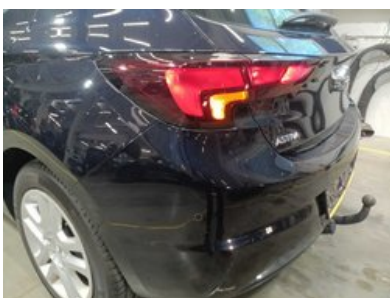
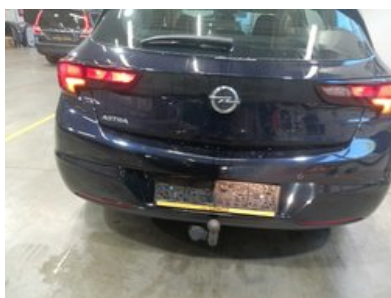
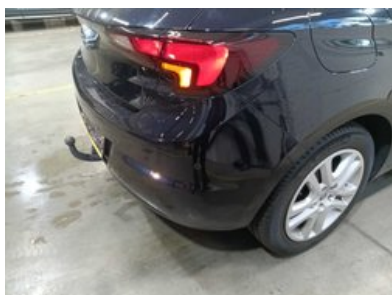
- ✓ **4. Aizmugure:** Aizmugurējais bamperis - Stāvoklis un izlīdzinājums

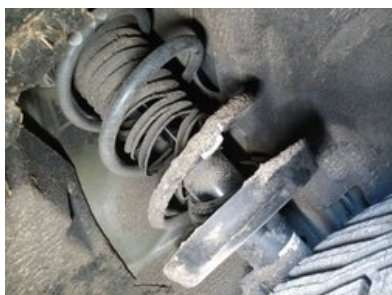
- ✓ **1. BALSTIEKĀRTA:** Amortizatora statņa mezgls (abi)

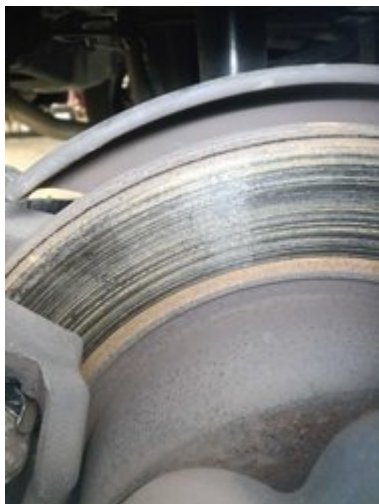
✓ **2. BREMZES:** Aizmugures Bremžu Disks (Abi)

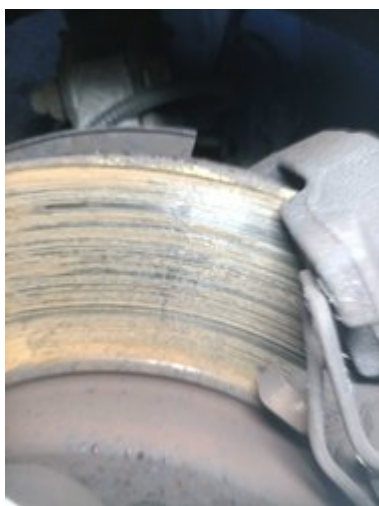
✓ **3. BREMZES:** Priekšējie Bremžu Diski Abi
