Diagnostikas ziņojums par 2018 OPEL MOKKA X Innovation

Diagnostikā konstatēto defektu kopsavilkums

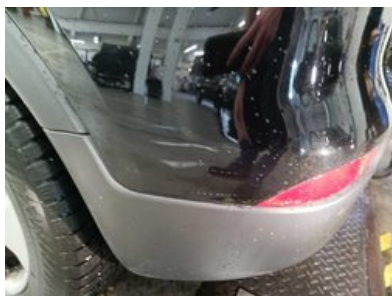
- ✔ **1. Aizmugure:** Aizmugurējais bamperis - Stāvoklis un izlīdzinājums

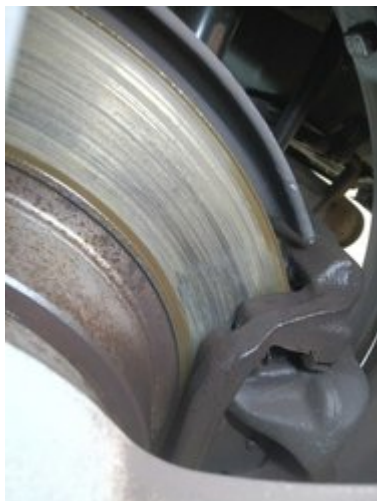
✓ 1. BREMZES: Aizmugurējie Bremžu Kluči (Visi)

- ✓ 1. Aizmugures Bremžu Kluči

- 1. Bremžu Uzliku Komplekts (LP2167)
