# Diagnosticas ziņojums par

## 2019 CITROEN C3 S&S Business

# Diagnosticas ziņojums par 2019 CITROEN C3 S&S Business

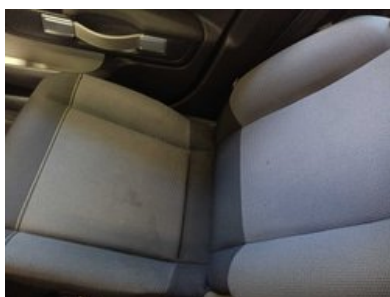
- ✓ **2. Sēdekļi:** Visi Sēdekļi - Stāvoklis
