# Diagnosticas ziņojums par

## 2019 VOLKSWAGEN TIGUAN 4Motion Highline

# Sagatavošanas un remonta ziņojums par

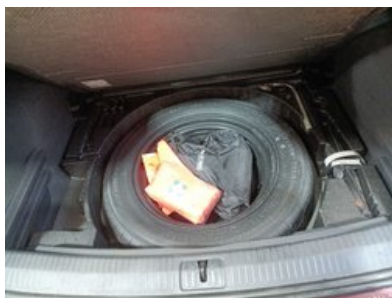
✓ **5. Iekšpuse:** Aksesuāri - Darbība un Stāvoklis

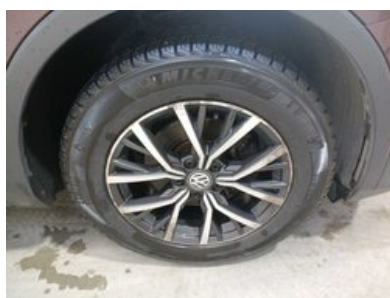
✓ **1. Sāns:** Riteņi - Stāvoklis

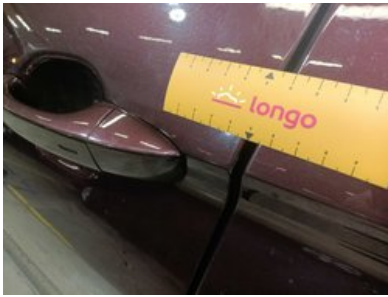
✓ **3. Sāns:** Kreisā un Labā Puse - Vizuālie Bojājumi un Skrāpējumi

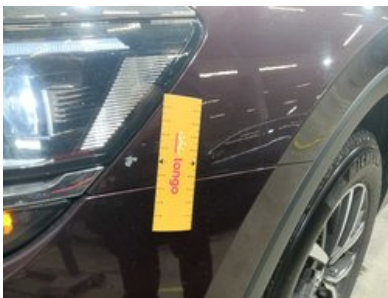
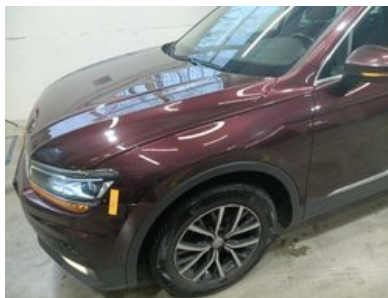
✓ **4. Sāns:** Kreisā un Labā Puse - Vizuālie Bojājumi un Skrāpējumi

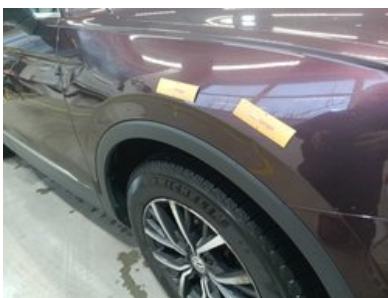
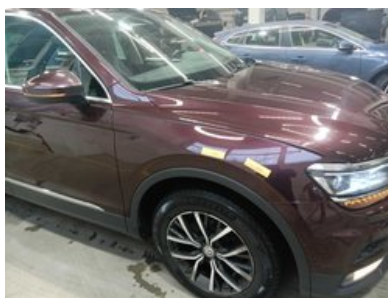
✓ **5. Sāns:** Kreisā un Labā Puse - Vizuālie Bojājumi un Skrāpējumi

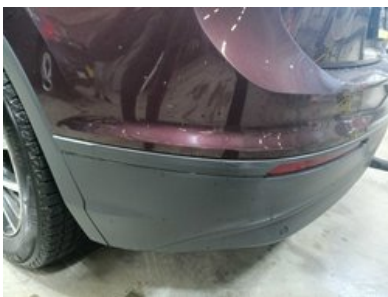
✓ **6. Aizmugure:** Aizmugurējais bamperis - Stāvoklis un izlīdzinājums
