Diagnostikas ziņojums par

2019 SKODA SUPERB Ambition Business

Diagnostikas ziņojums par 2019 SKODA SUPERB Ambition Business

Sagatavošanas un remonta ziņojums par **2019 SKODA SUPERB Ambition Business**

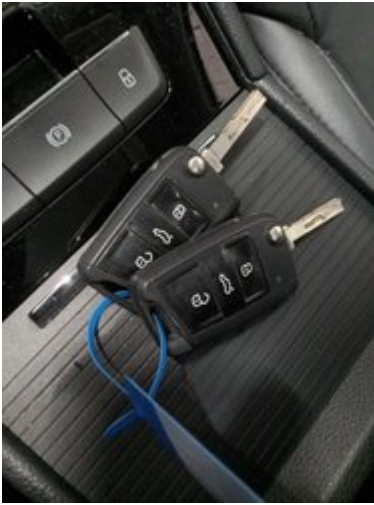
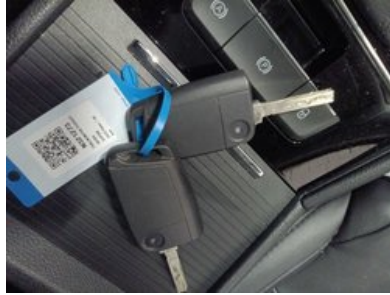
✓ 1. Iekšpuse: Aksesuāri - Darbība un Stāvoklis

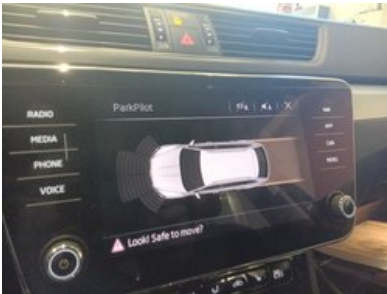
✓ 2. Iekšpuse: Aksesuāri - Darbība un Stāvoklis

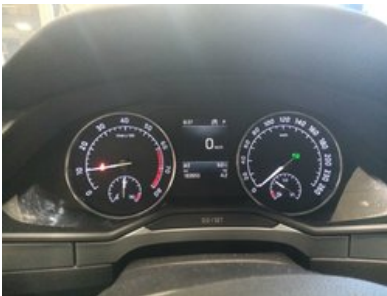
✓ 3. Iekšpuse: Aksesuāri - Darbība un Stāvoklis

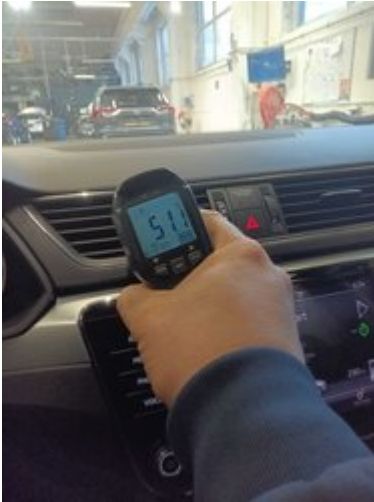
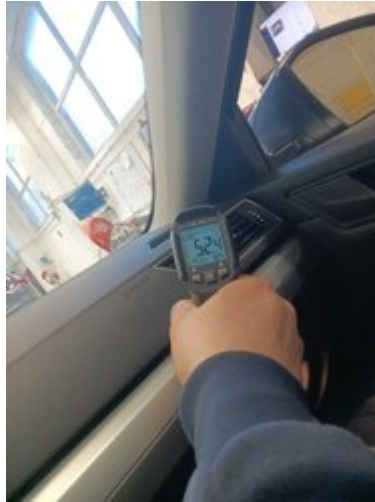
✓ **4. Iekšpuse:** Aksesuāri - Darbība un Stāvoklis

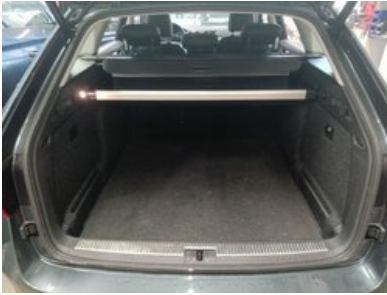
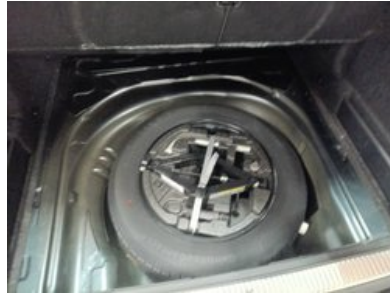
✓ **5. Iekšpuse:** Aksesuāri - Darbība un Stāvoklis

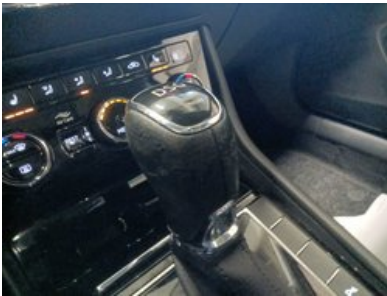
✓ **6. Iekšpuse:** Pārnesumu Kārtas Pārsegs un Pārnesumu Kārtas Poga - Stāvoklis

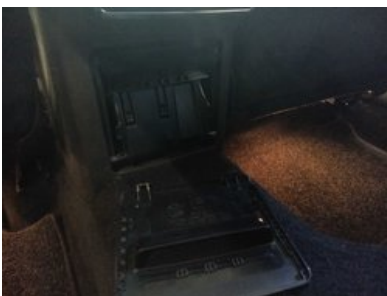
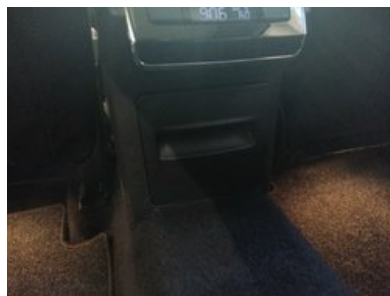
✓ **7. Iekšpuse:** Apdares detaļas - Stāvoklis

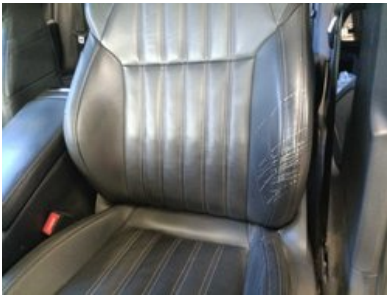
✓ **8. Sēdekļi:** Visi Sēdekļi - Stāvoklis

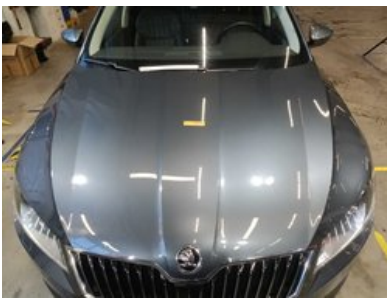
✓ **1. Priekšpuse:** Pārsegs - Vizuālie Bojājumi

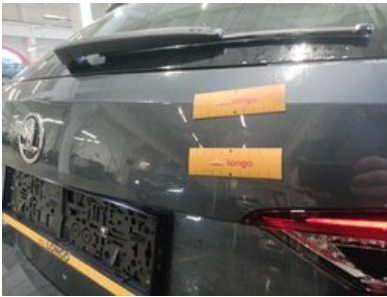
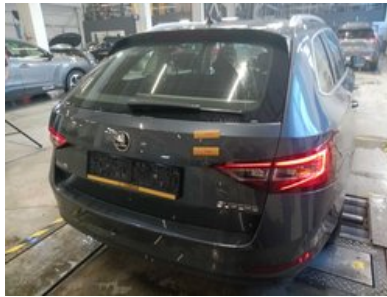
✓ **2. Aizmugure:** Bagāžnieks - Redzami bojājumi

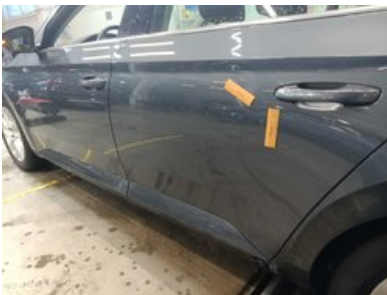
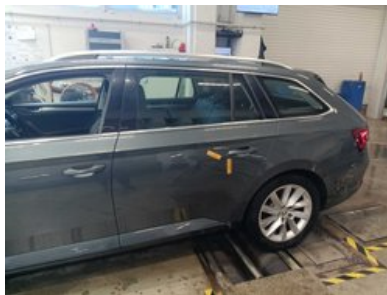
✓ **3. Sāns:** Kreisā un Labā Puse - Vizuālie Bojājumi un Skrāpējumi
