# Diagnosticas ziņojums par

## 2022 CITROEN DS7 Crossback E-Tense

Longo veiktās visaptverošās diagnostikas laikā, 8 defekti bija konstatēti transportlīdzeklī.

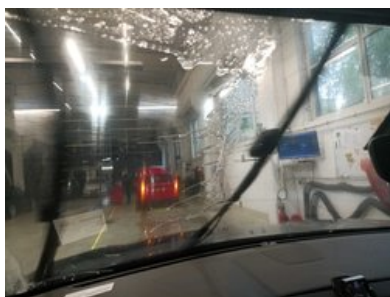
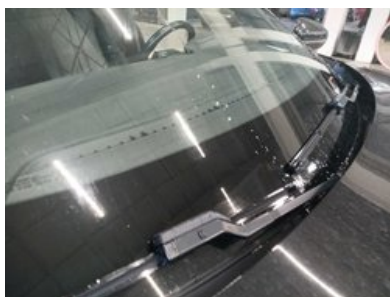
- ✓ **1. Priekšpuse:** Logu Slotiņu Gumija un Rokturis (Priekšā un Aizmugurē) - Stāvoklis

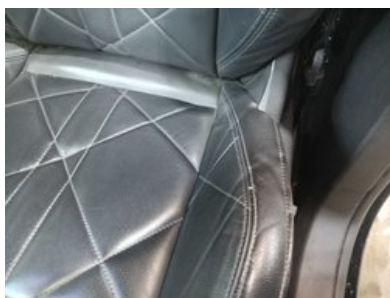
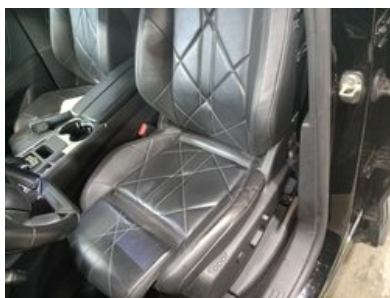
- ✓ **2. Sēdekļi:** Visi Sēdekļi - Stāvoklis

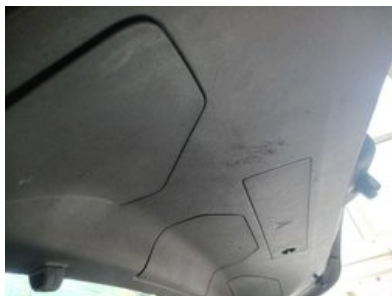
✓ **3. Iekšpuse:** Apdares detaļas - Stāvoklis

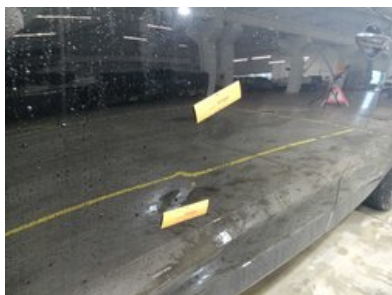
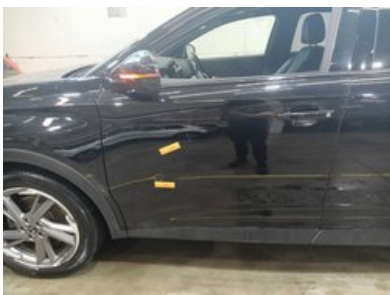
✓ **1. Sāns:** Kreisā un Labā Puse - Vizuālie Bojājumi un Skrāpējumi

- ✓ 1. Bezkrāsas ledobumu Labošana

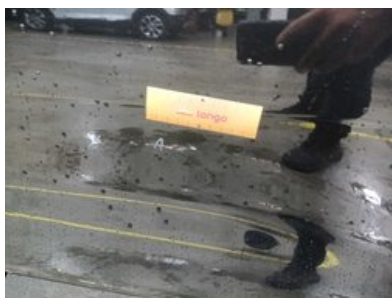
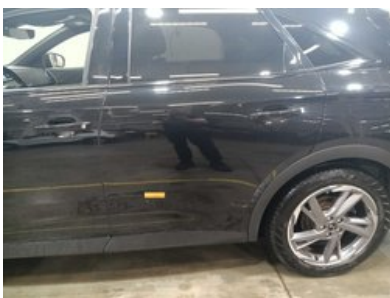
✓ **2. Sāns:** Kreisā un Labā Puse - Vizuālie Bojājumi un Skrāpējumi

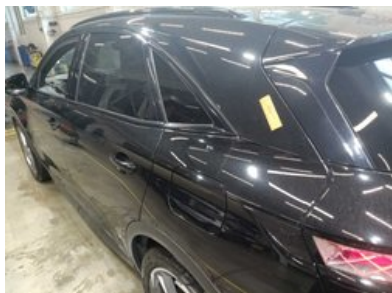
✓ **3. Sāns:** Kreisā un Labā Puse - Vizuālie Bojājumi un Skrāpējumi

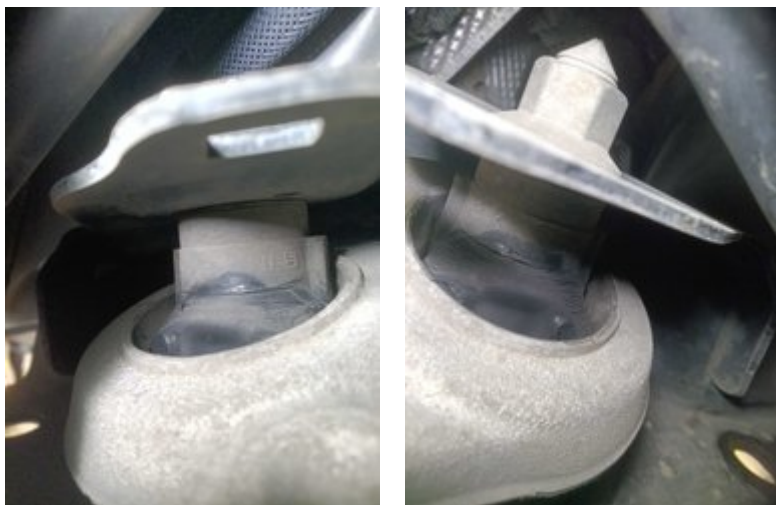
- ✓ **1. CITS:** Dzinēja Eļļas un Filtra Maiņa
- ✓ **2. BALSTIEKĀRTA:** Balstiekārtas Apakšējās Sviras Bukses Abas

- ✓ 1. Nomainīt Priekšējo Tīrītāju (Mehāniskais)
- ✓ 2. Dzinēja Eļļas un Filtra Maiņa
- ✓ 3. Balstiekārtas Apakšējās Sviras Bukses (Abas)
