# Diagnosticas ziņojums par

## 2014 TOYOTA AURIS Aspiration

# Diagnosticas ziņojums par 2014 TOYOTA AURIS Aspiration

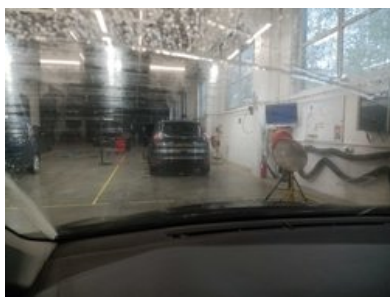
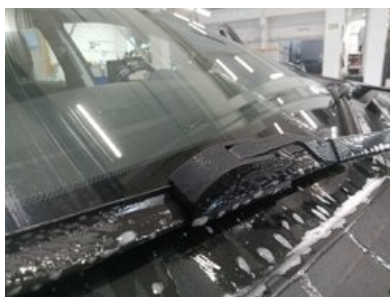
- ✓ **1. Priekšpuse:** Logu Slotiņu Gumija un Rokturis (Priekšā un Aizmugurē) - Stāvoklis

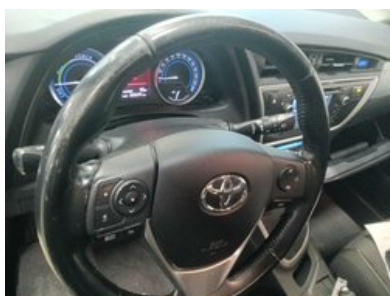
- ✓ **2. Priekšpuse:** Stūres rats - Stāvoklis

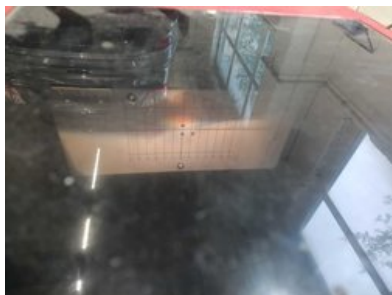
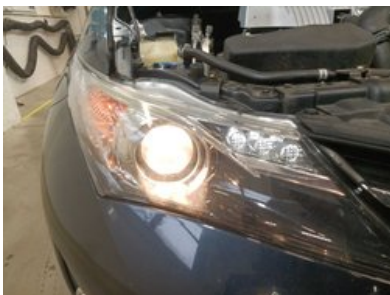
### ✓ 1. Apgaismojums: Spuldzes

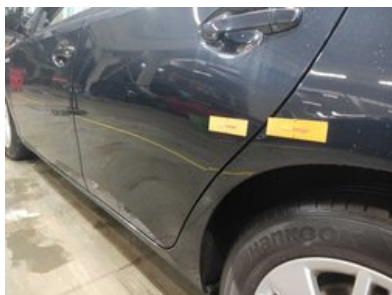
### ✓ 2. Cits: Papildu Pulēšanas Darbi

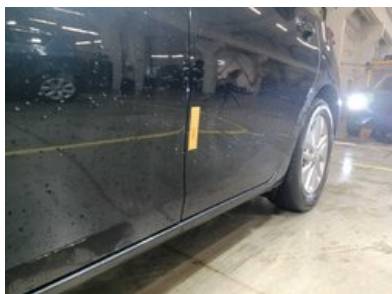
### ✓ 3. Sāns: Kreisā un Labā Puse - Vizuālie Bojājumi un Skrāpējumi

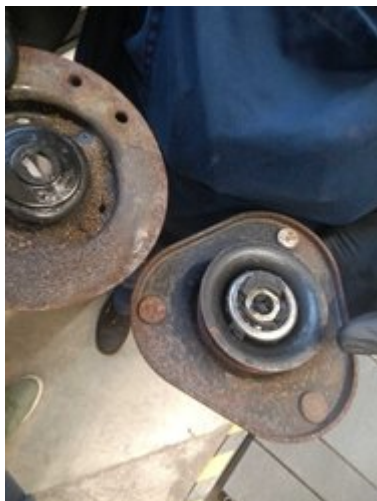
- ✓ **1. BALSTIEKĀRTA:** Amortizatora statņa augšējais stiprinājums (abi)

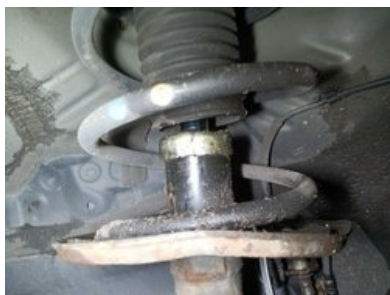
- ✓ **2. BALSTIEKĀRTA:** Amortizatori (Pāris)

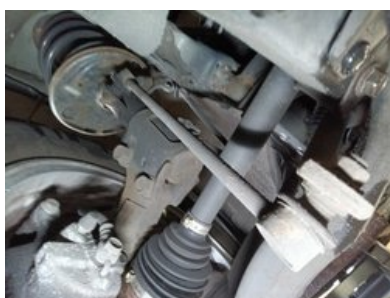
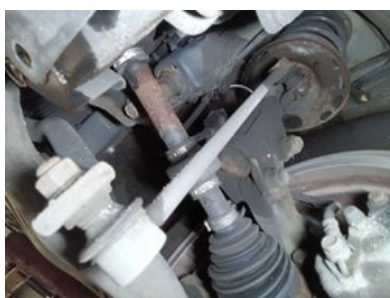
- ✓ **3. BALSTIEKĀRTA:** Stabilizators

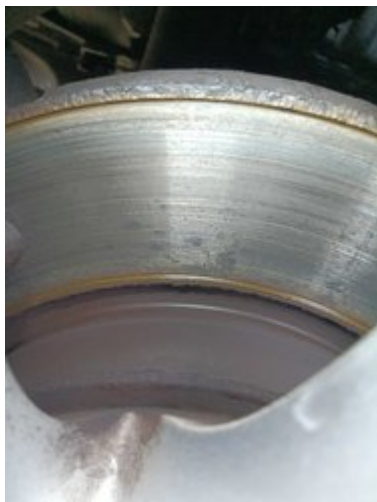
✓ **4. BREMZES:** Aizmugures Bremžu Disks (Abi)

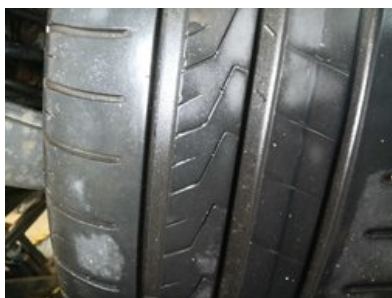
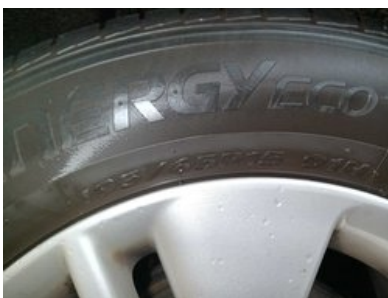
✓ **5. CITS:** Nomainīt Riepas

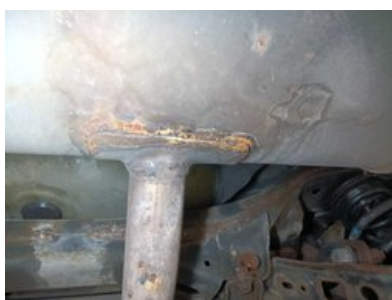
✓ **8. IZPLŪDES SISTĒMA:** Caurule - Aizmugurējā/Izplūdes/Slāpētājs

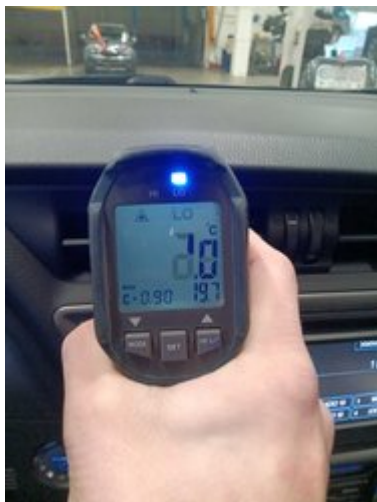
#### ✓ 4. Gaisa Kondicionēšanas Mērījums
