# Diagnosticas ziņojums par

## 2015 FORD MONDEO Titanium

### Diagnosticas informācija

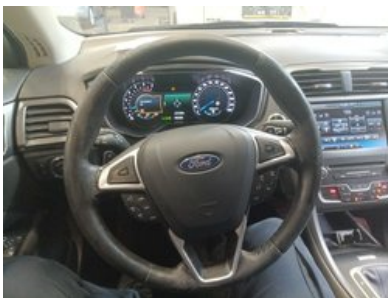
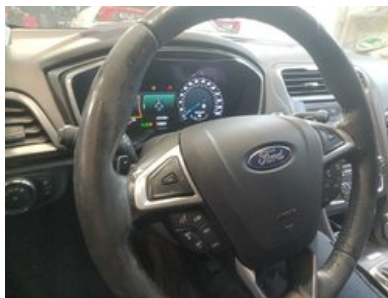
- ✓ **1. Priekšpuse:** Stūres rats - Stāvoklis

- ✓ 1. Krāsot Stūres Ratu

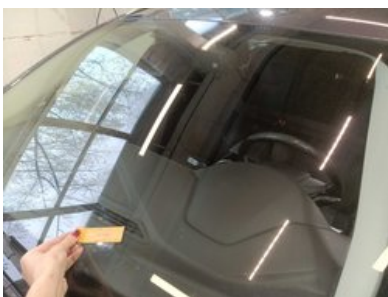
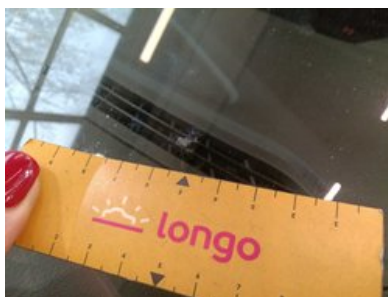
- ✓ **1. Priekšpuse:** Priekšējā stikla integritāte - Bez TA izslēdzotiem bojājumiem

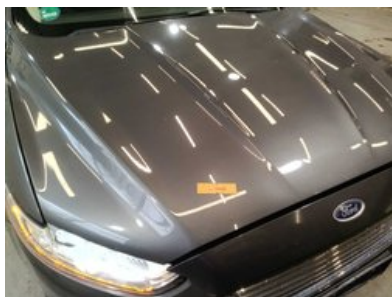
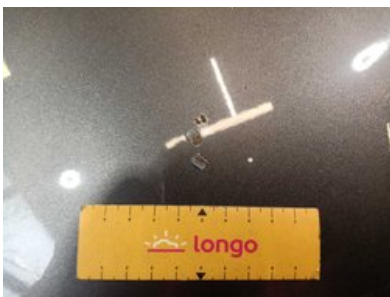
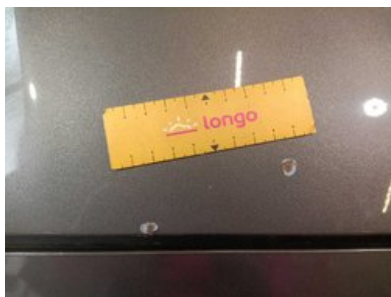
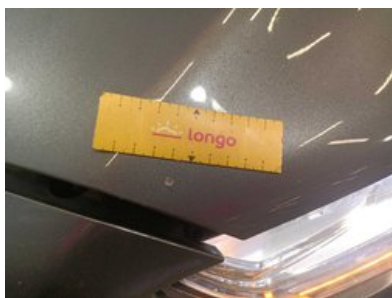
✓ **2. Priekšpuse:** Pārsegs - Vizuālie Bojājumi

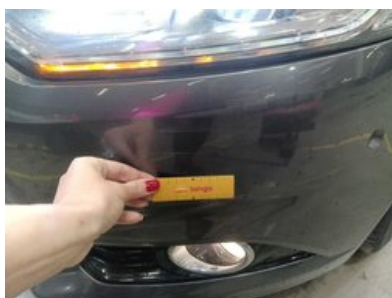
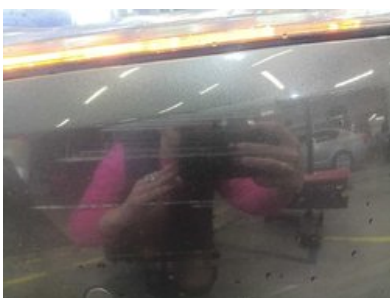
✓ **3. Priekšpuse:** Priekšējais Bamperu - Stāvoklis un Izlīdzinājums

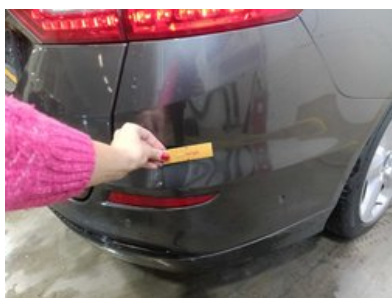
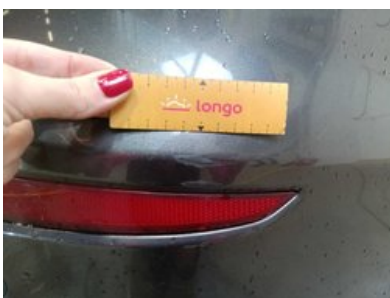
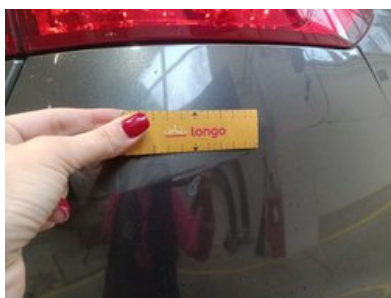
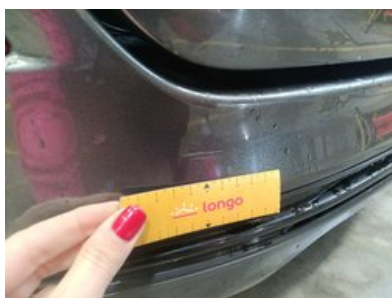
✓ **4. Aizmugure:** Aizmugurējais bamperis - Stāvoklis un izlīdzinājums
