# Diagnosticas ziņojums par

## 2020 OPEL INSIGNIA Innovation

# Diagnosticas ziņojums par 2020 OPEL INSIGNIA Innovation

## Diagnosticā konstatēto defektu kopsavilkums

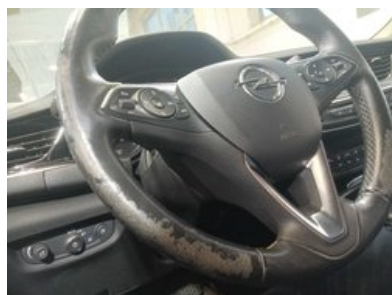
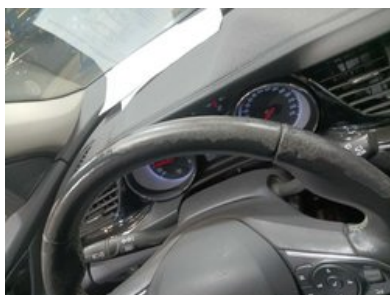
✔ 1. Priekšpuse: Stūres rats - Stāvoklis

- ✓ 1. Krāsot Stūres Ratu

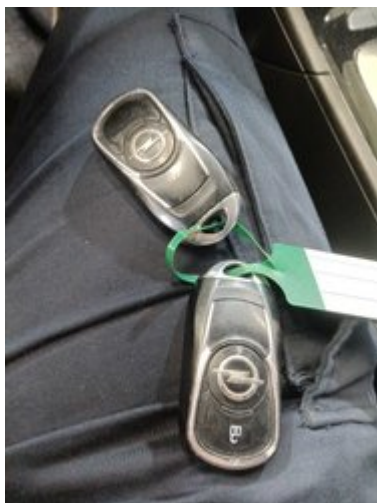
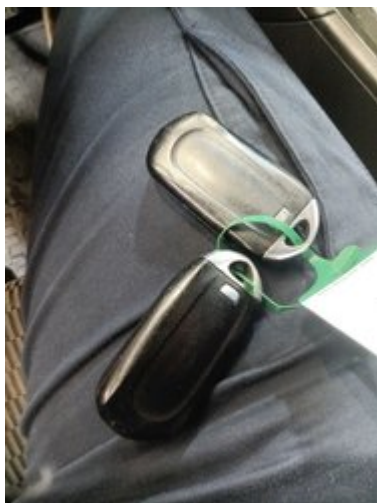
✓ **2. Iekšpuse:** Aksesuāri - Darbība un Stāvoklis

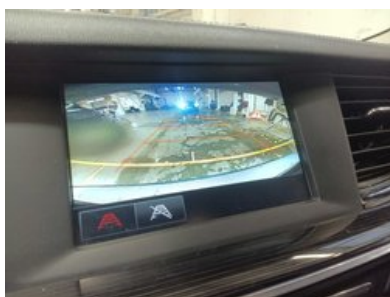
✓ **3. Iekšpuse:** Aksesuāri - Darbība un Stāvoklis

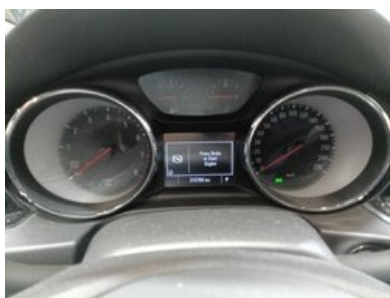
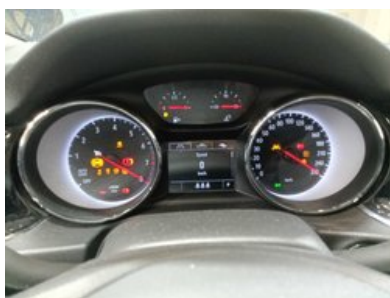
✓ **4. Iekšpuse:** Aksesuāri - Darbība un Stāvoklis

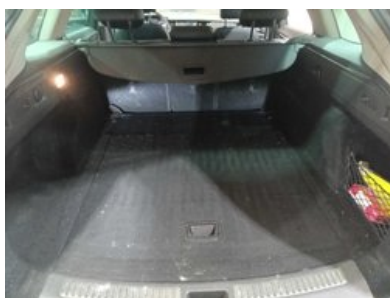
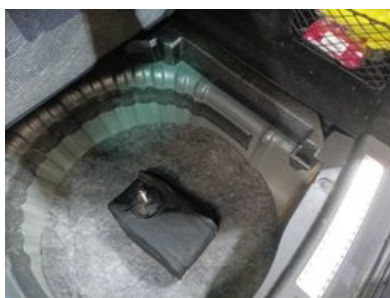
✓ **5. Iekšpuse:** Aksesuāri - Darbība un Stāvoklis

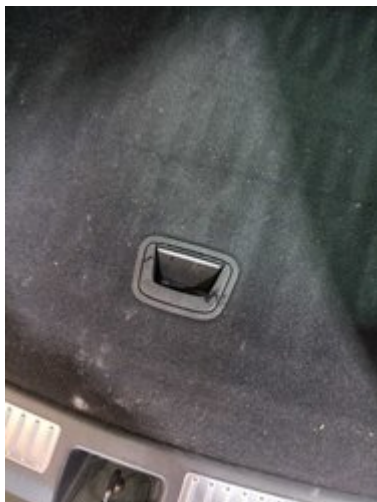
✓ **6. Iekšpuse:** Paklāji - Stāvoklis

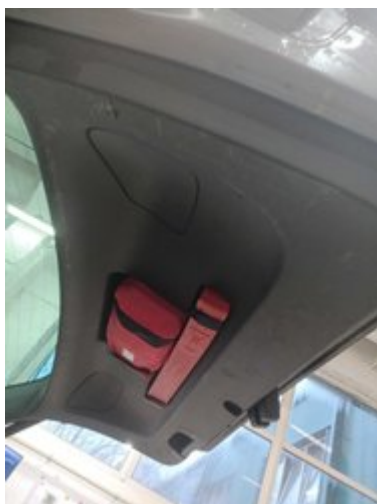
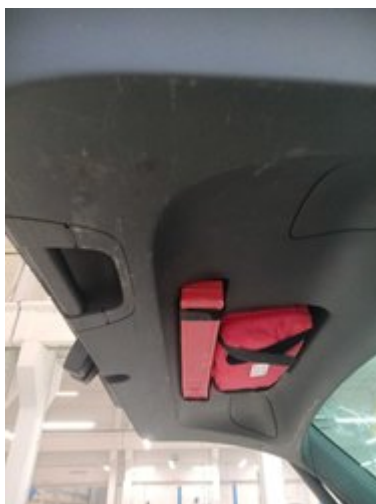
✓ **7. Iekšpuse:** Apdares detaļas - Stāvoklis

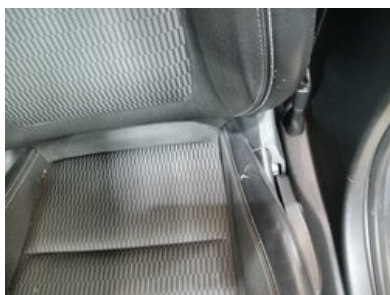
✓ **8. Sēdekļi:** Visi Sēdekļi - Stāvoklis

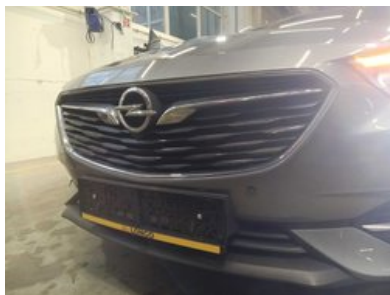
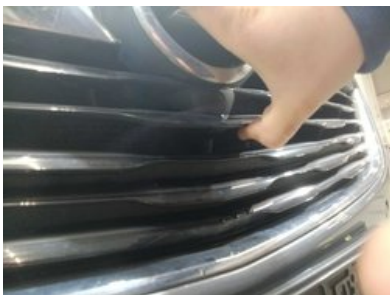
### ✓ 1. Priekšpuse: Priekšējā Režģa - Stāvoklis

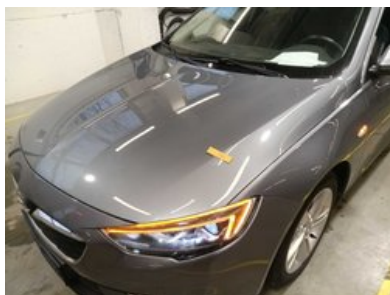
### ✓ 2. Priekšpuse: Pārsegs - Vizuālie Bojājumi

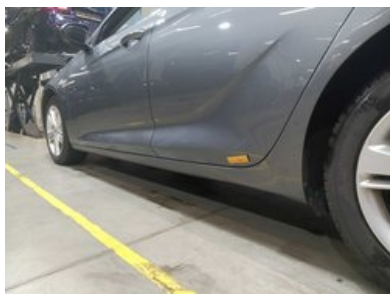
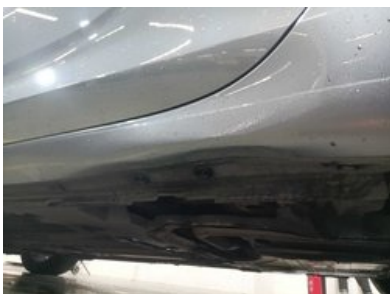
### ✓ 3. Sāns: Kreisā un Labā Puse - Vizuālie Bojājumi un Skrāpējumi

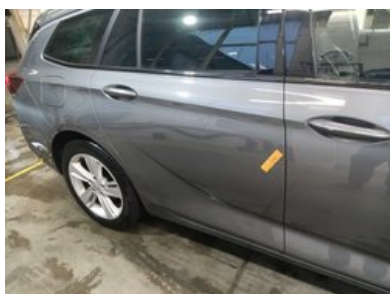
### ✓ 4. Sāns: Kreisā un Labā Puse - Vizuālie Bojājumi un Skrāpējumi

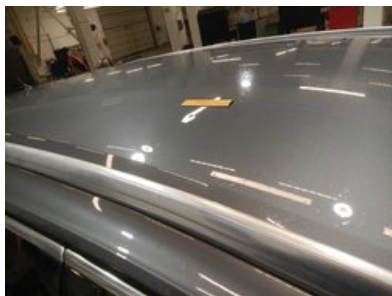
- ✓ **5. Cits:** Jumts - Redzami bojājumi (piemēram, krusa bojājumi)

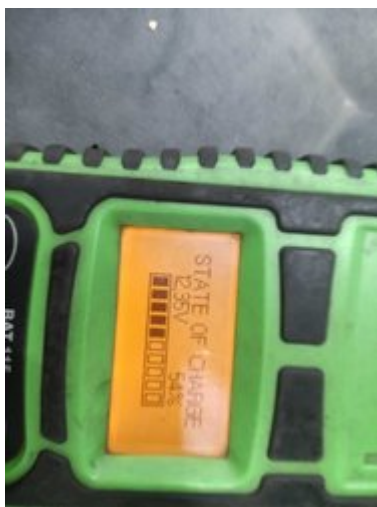
- ✓ **1. CITS:** Uzlādēt Akumulatoru

- ✓ 1. Dzinēja Elļas un Filtra Maiņa
- ✓ 2. Uzlādēt Akumulatoru
