# Diagnosticas ziņojums par

## 2022 KIA SPORTAGE DynamicLine

# Sagatavošanas un remonta ziņojums par

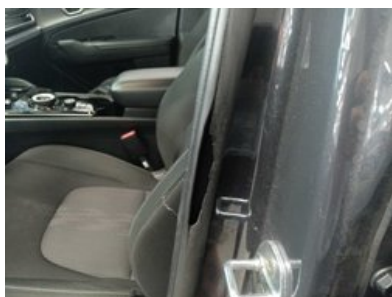
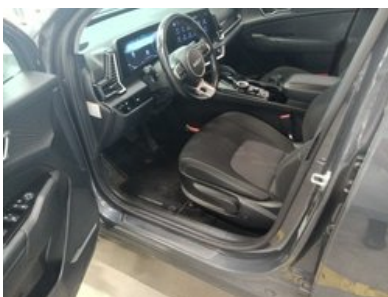
- ✓ **1. Durvis:** Durvju Gumijas Blīvējumi

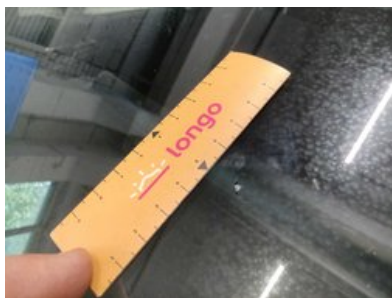
- ✓ **1. Priekšpuse:** Priekšējā stikla integritāte - Bez TA izslēdzošiem bojājumiem

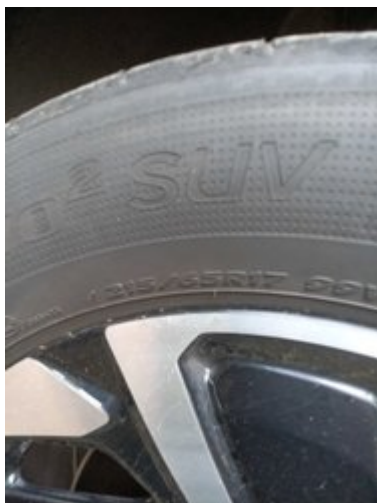
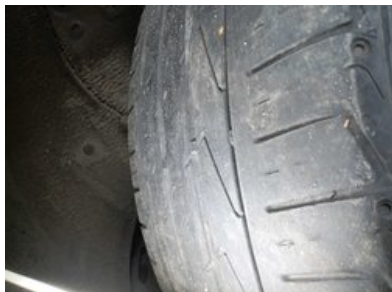
- ✓ **1. CITS:** Dzinēja Eļļas un Filtra Maiņa

✓ **2. CITS:** Nomainīt Riepas

- ✓ 1. Nomainīt Riepas
- ✓ 2. Dzinēja Eļļas un Filtra Maiņa

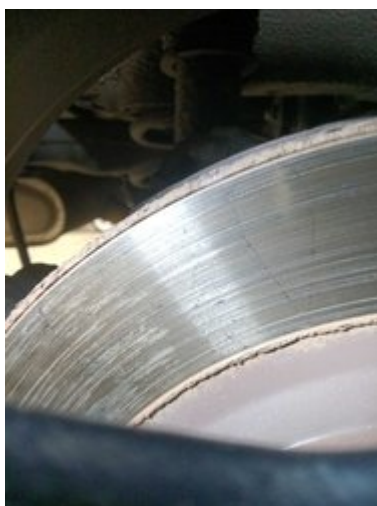
✓ **3. BREMZES:** Aizmugures Bremžu Disks (Abi)
