Diagnostikas ziņojums par

2015 AUDI A3 Ambition Pro Line plus

Diagnostikas ziņojums par 2015 AUDI A3 Ambition Pro Line plus

Diagnostikā konstatēto defektu kopsavilkums

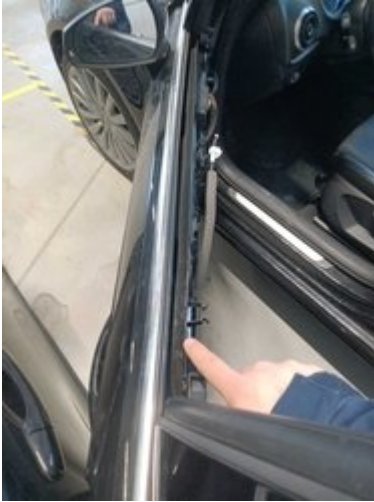
- ✓ **1. Durvis:** Visas Četras Durvis - Atvēršana, Aizvēršana un Roktura Darbība

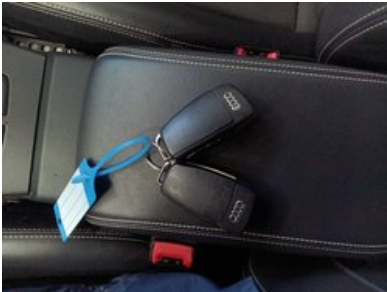
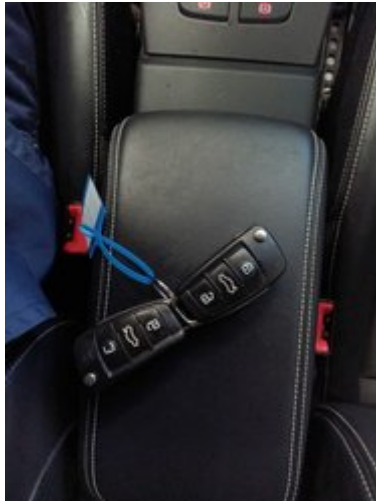
- ✓ **2. Iekšpuse:** Aksesuāri - Darbība un Stāvoklis

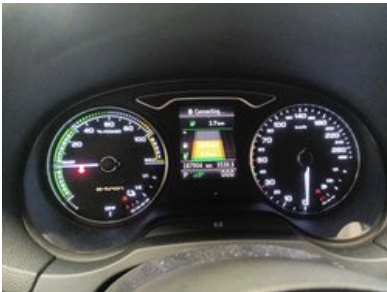
- ✓ **3. Iekšpuse:** Aksesuāri - Darbība un Stāvoklis

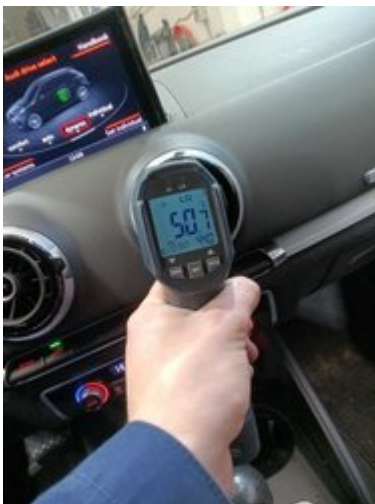
✓ **4. Iekšpuse:** Aksesuāri - Darbība un Stāvoklis

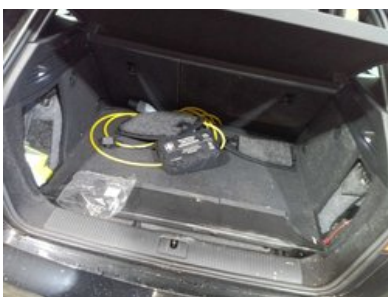
✓ **5. Iekšpuse:** Aksesuāri - Darbība un Stāvoklis

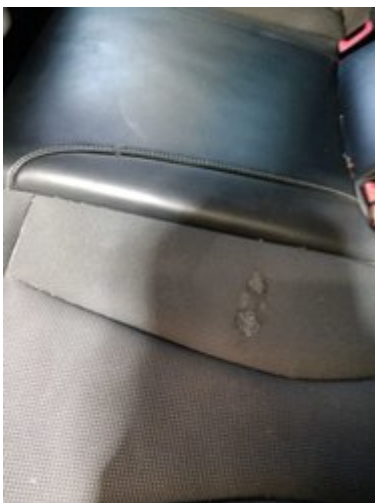
✓ **6. Iekšpuse:** Papildu Tīrīšanas Darbi

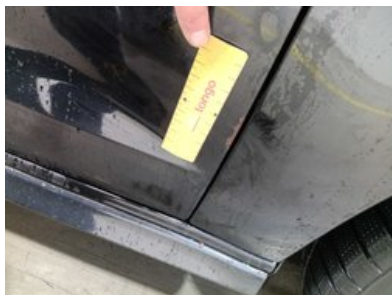
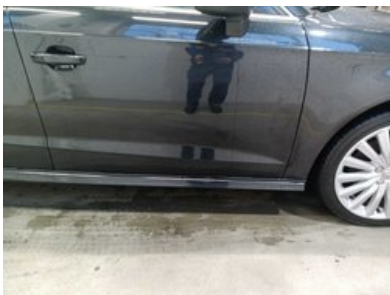
✓ 1. Sāns: Kreisā un Labā Puse - Vizuālie Bojājumi un Skrāpējumi

- ✓ 1. Krāsot Priekšējo Bamperi
- ✓ 2. Krāsot Durvis

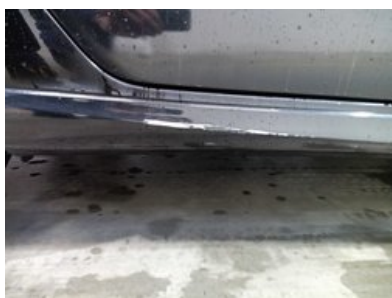
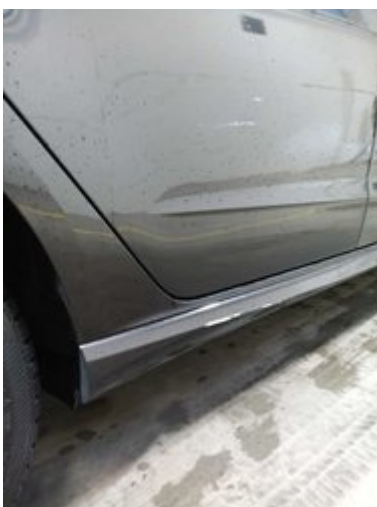
✓ 2. Sāns: Kreisā un Labā Puse - Vizuālie Bojājumi un Skrāpējumi

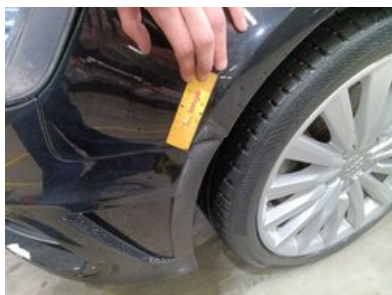
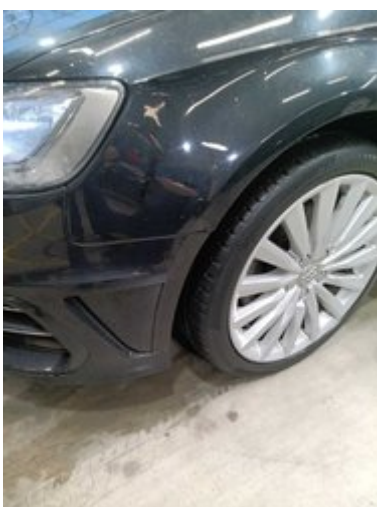
✓ 3. Sāns: Kreisā un Labā Puse - Vizuālie Bojājumi un Skrāpējumi

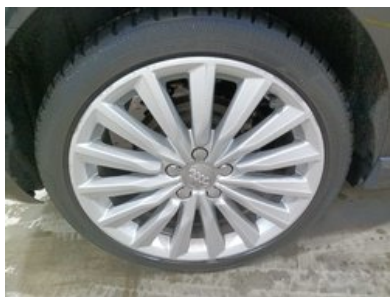
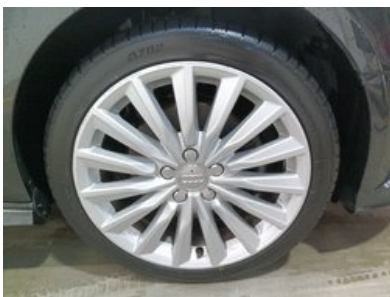
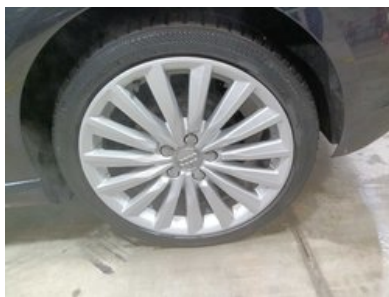
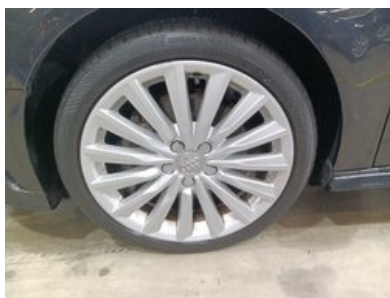
✓ **4. Sāns:** Riteņi - Stāvoklis

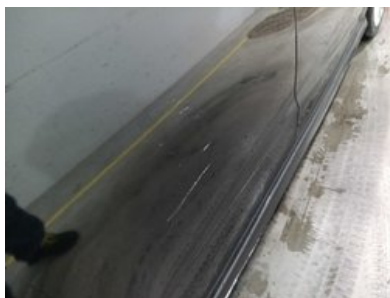
✓ **5. Cits:** Papildu Pulēšanas Darbi

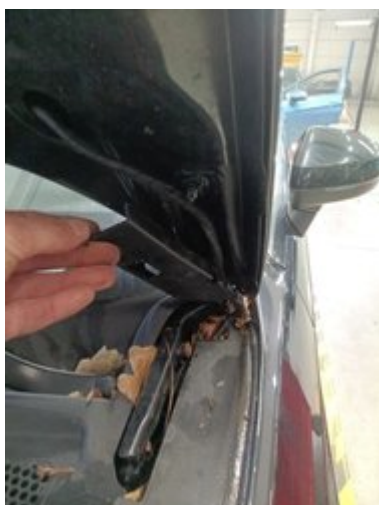
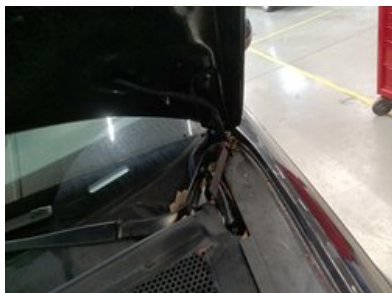
✓ **6. Priekšpuse:** Pārsega Skaņas Izolācija - Stāvoklis

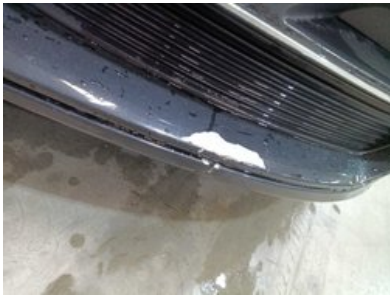
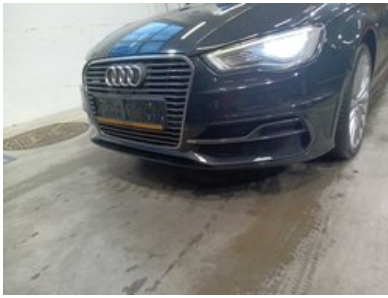
✓ **7. Priekšpuse:** Priekšējais Bamperu - Stāvoklis un Izlīdzinājums

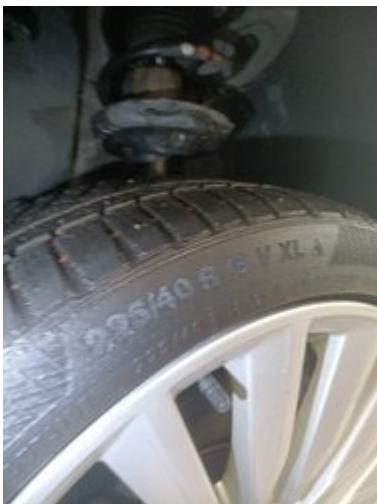
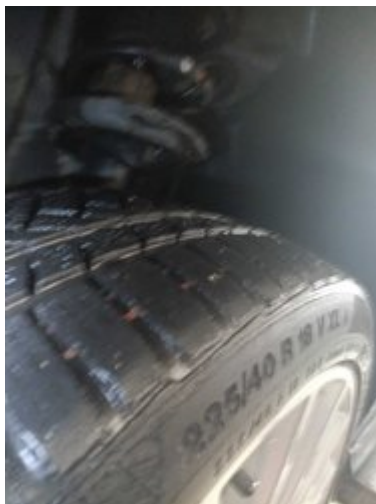
✓ **2. CITS:** Nomainīt Riepas

- ✓ 1. Nomainīt Riepas
- ✓ 2. Dzinēja Eļļas un Filtra Maiņa

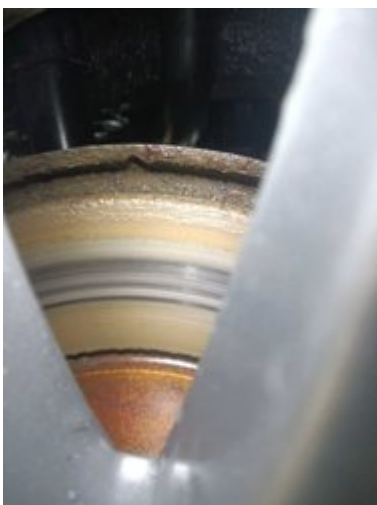
✓ **3. BREMZES:** Aizmugurējais Bremžu Disks (Abi) - Bremžu Kluči Noņemti
