# Diagnosticas ziņojums par 2015 VOLVO V60 Summum

Pārbaudīts ar Longo Shared Service sertificētu diagnostiku: Domantas V., Ugne D., Arnas S.

Longo veiktās visaptverošās diagnostikas laikā, 10 defekti bija konstatēti transportlīdzeklī.

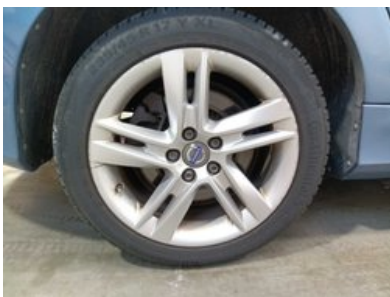
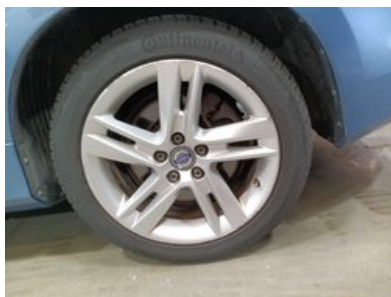
✓ **3. Sāns:** Riteņi - Stāvoklis

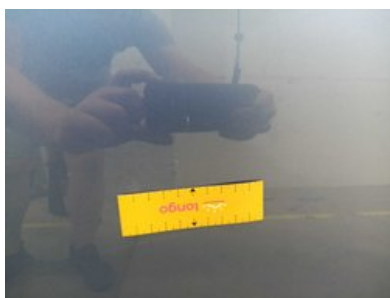
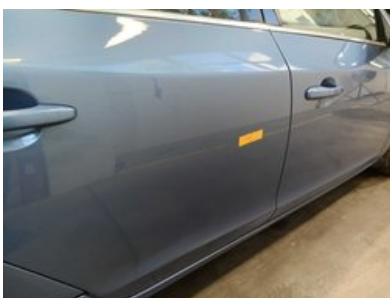
✓ **4. Sāns:** Kreisā un Labā Puse - Vizuālie Bojājumi un Skrāpējumi

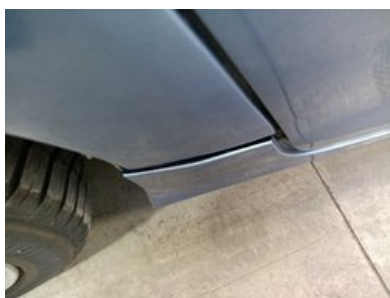
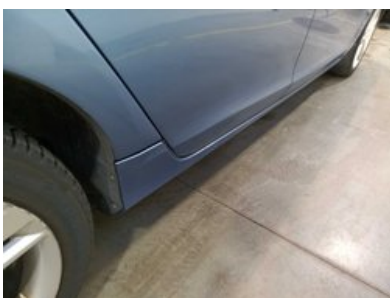
✓ **5. Sāns:** Kreisā un Labā Puse - Vizuālie Bojājumi un Skrāpējumi

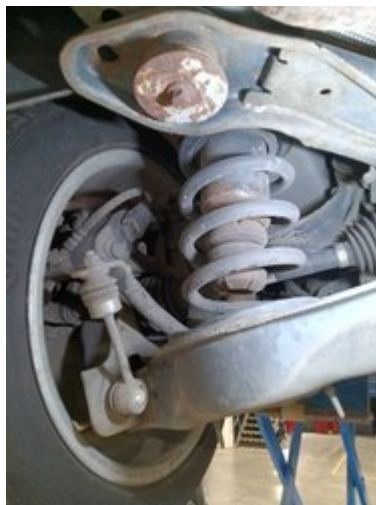
### ✓ 1. BALSTIEKĀRTA: Balstiekārtas stāvoklis

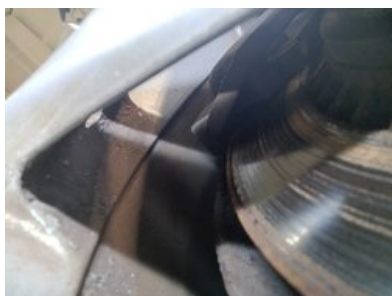
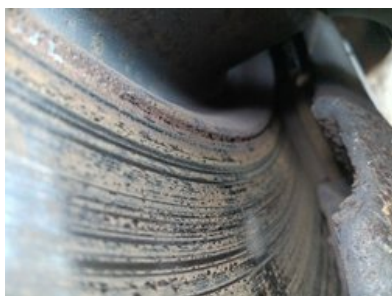
### ✓ 2. BREMZES: Diski un Kluči
