# Diagnosticas ziņojums par

## 2018 OPEL ASTRA Innovation

# Diagnosticas ziņojums par 2018 OPEL ASTRA Innovation

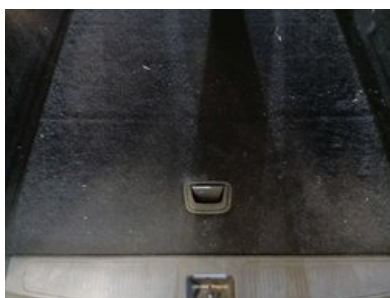
- ✓ **1. Iekšpuse:** Paklāji - Stāvoklis

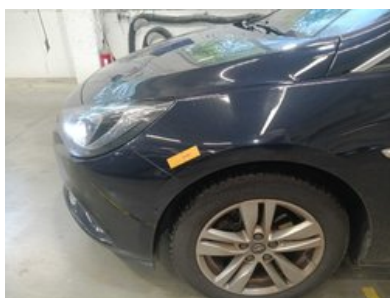
- ✓ **1. Sāns:** Kreisā un Labā Puse - Vizuālie Bojājumi un Skrāpējumi

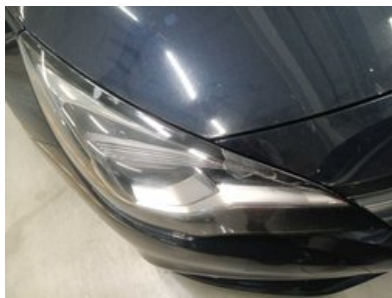
- ✓ **2. Apgaismojums:** Priekšējie Lukturi (Pilsētas, Parasts, Pilns Lukturis, Miglas, Pagrieziena Rādītājs) - Pamata Darbība, Bojājumi un Krāsa

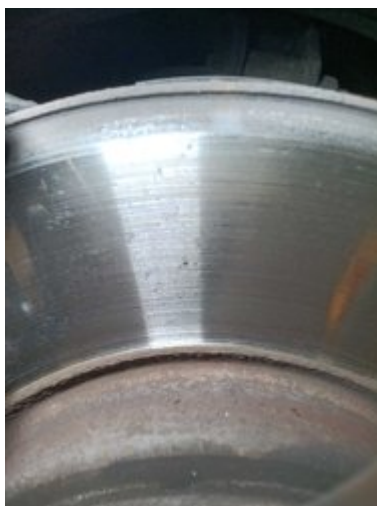
- ✓ **1. BREMZES:** Priekšējie Bremžu Diski Abi

- ✓ 1. Dzinēja Eļļas un Filtra Maiņa
- ✓ 2. Priekšējie Bremžu Diski (Abi)

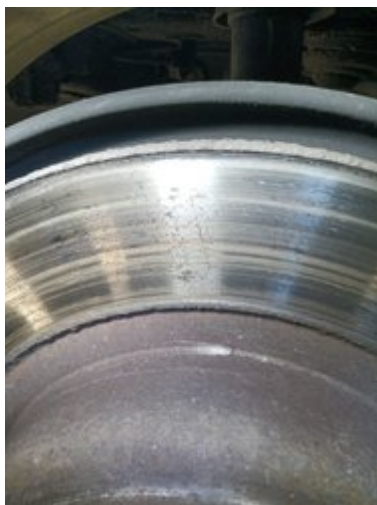
- ✓ **2. BREMZES:** Aizmugures Bremžu Diski (Abi)

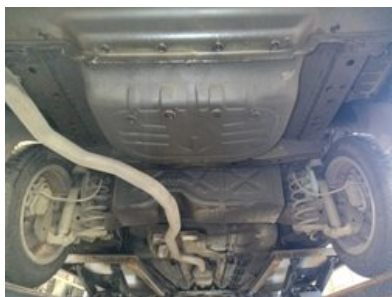
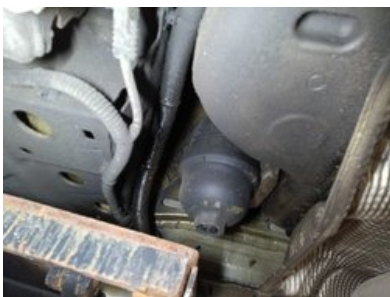
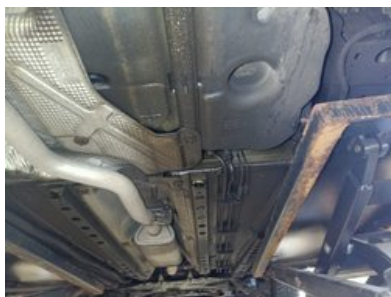
✓ **4. VIRSBŪVE - VIDĒJĀ SEKCIJA:** Pretkorozijas

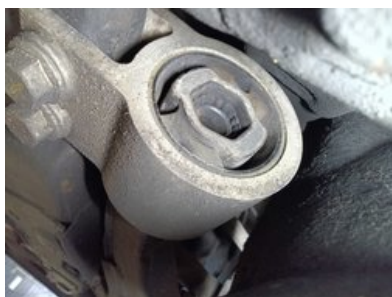
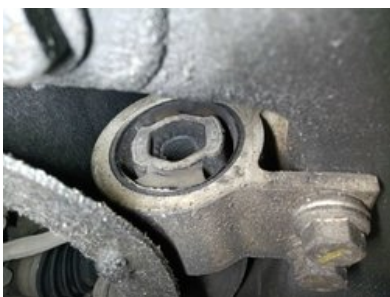
✓ **5. BALSTIEKĀRTA:** Balstiekārtas Apakšējās Sviras Bukses Abas

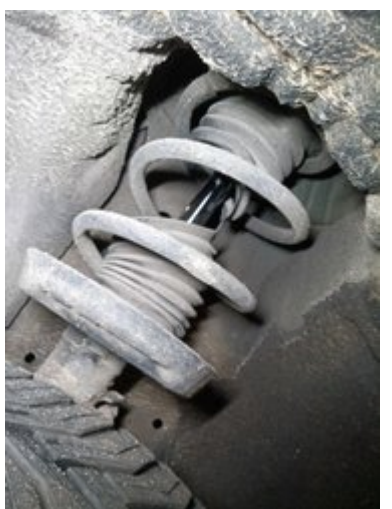
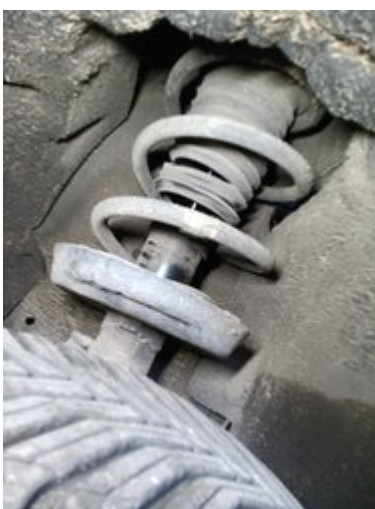
✓ **6. BALSTIEKĀRTA:** Amortizatora Putekļu Pārsegs Abās Pusēs

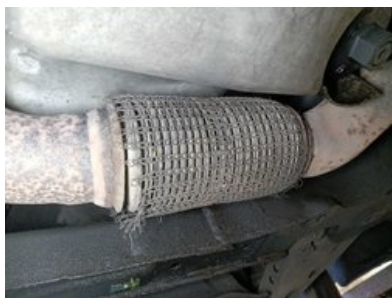
✓ **7. IZPLŪDES SISTĒMA:** Izplūdes Elastīgais Savienojums
